Dossier de Déclaration d'Intérêt Général et d'Autorisation Environnementale Unique

Dossier de déclaration d'intérêt général et d'autorisation environnementale unique

DOCUMENT C : FICHES ACTIONS AVANT-PROJET – RESTAURATION DE LA CONTINUITÉ ÉCOLOGIQUE

SCOP Hydroconcept
Parc d'activités du Laurier
29 avenue Louis Bréguet
85000 CHÂTEAU D'OLONNE
Tel : 02.51.32.40.75
Email : pole.hydromorphologie@scop-
hydroconcept.com

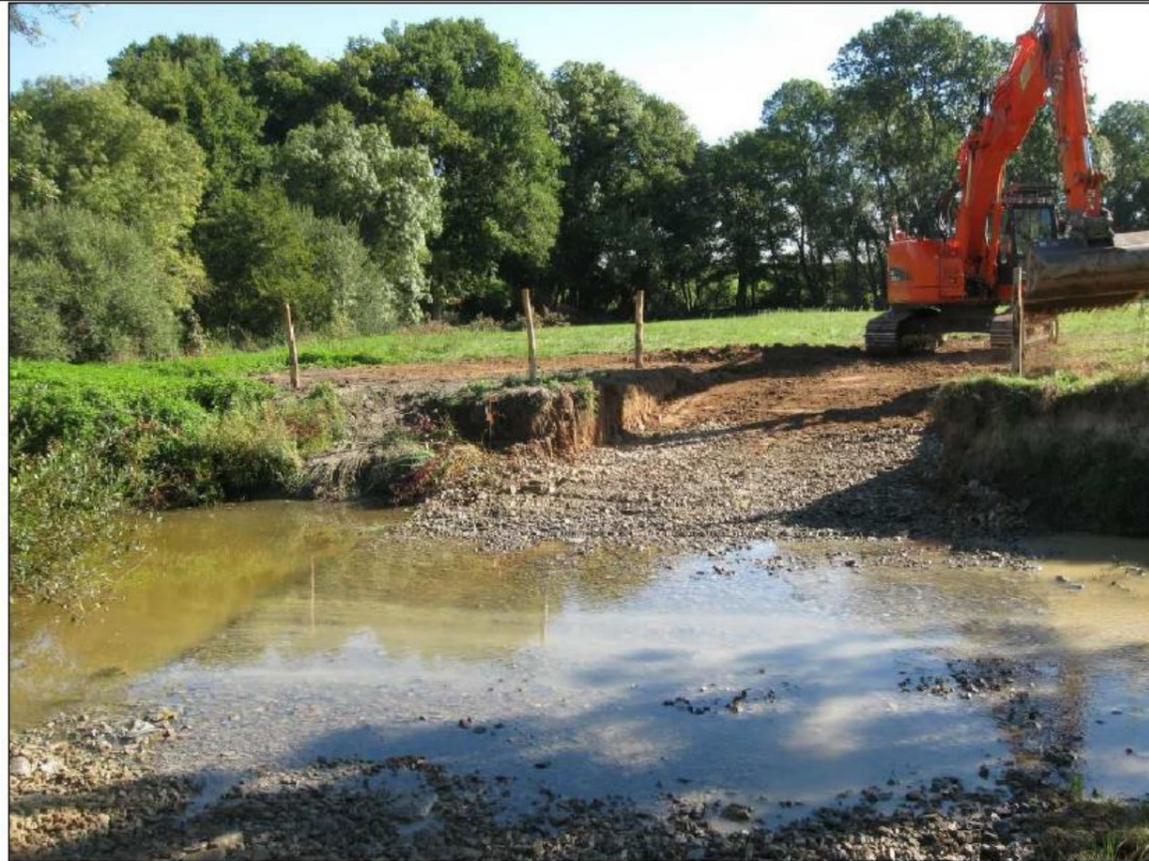
Ouvrages de franchissement à aménager
OF1 : Gué à aménager

Vue transversale

Vue en plan

Vue longitudinale

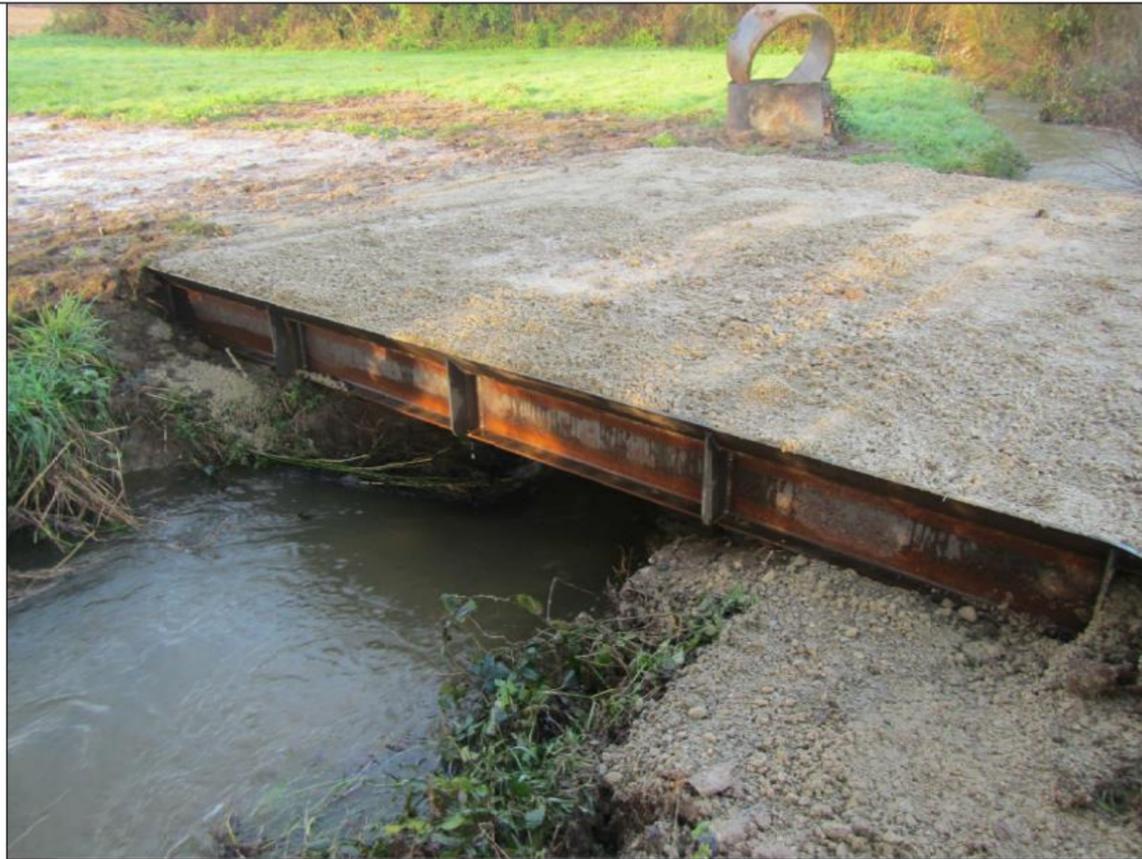
Ouvrages de franchissement à aménager OF2 : Aménagement d'une passerelle

Vue transversale

Vue en plan

Vue longitudinale

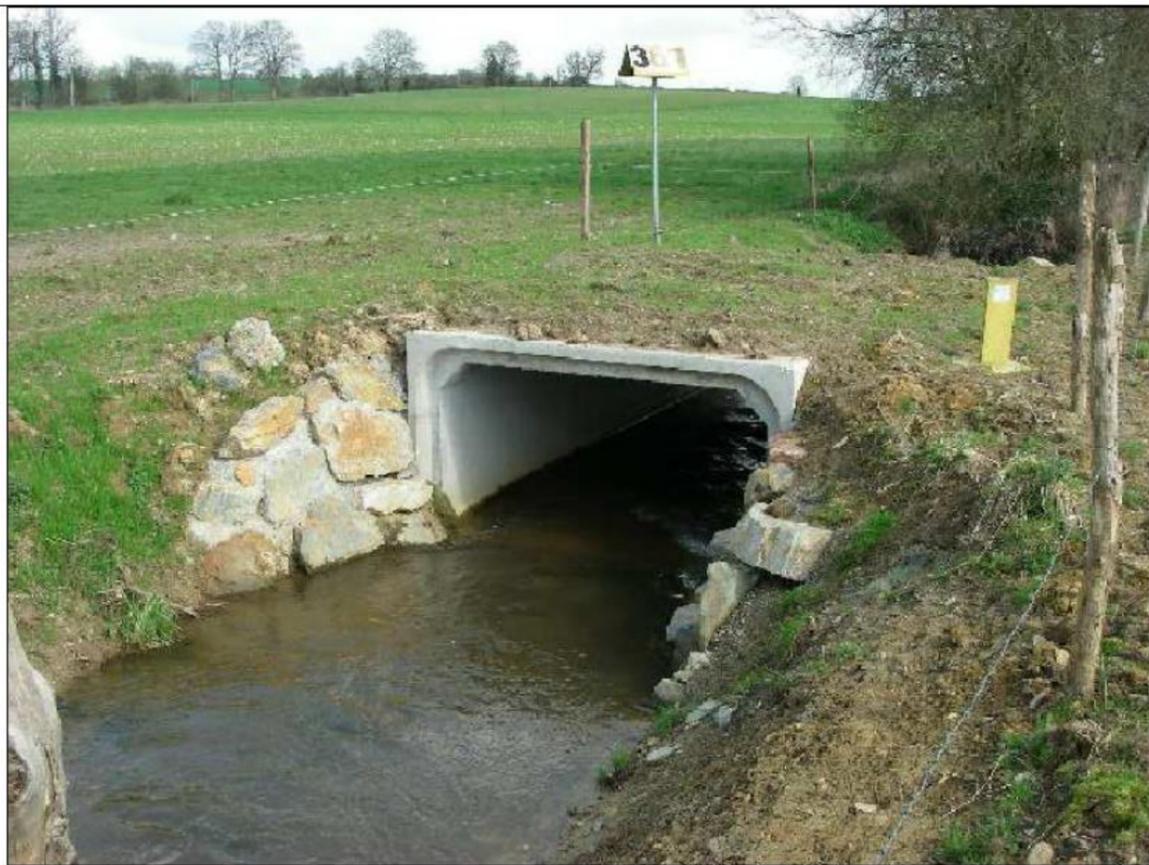
Ouvrages de franchissement à aménager
OF3 : Aménagement d'un pont cadre

Vue transversale

Vue longitudinale

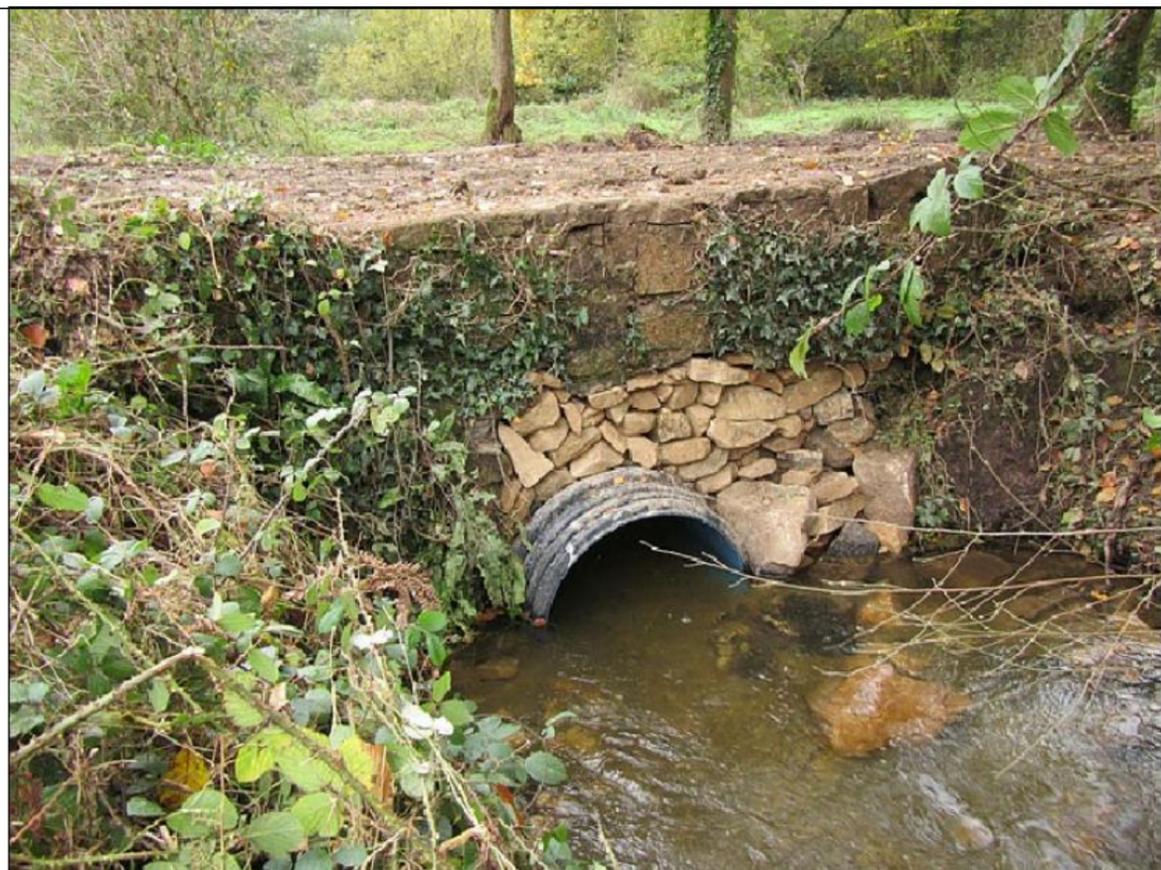
Ouvrages de franchissement à aménager
OF4 : Aménagement d'un hydrotube en PEHD

Vue transversale

Vue en plan

Vue longitudinale

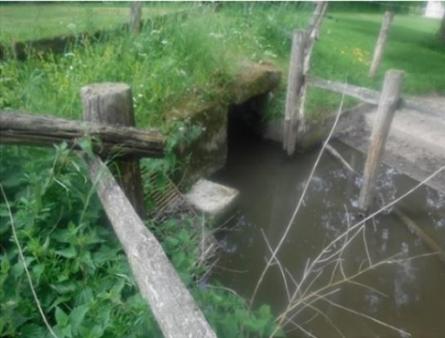
Amélioration de la continuité écologique		Maitre d'ouvrage :																												
Type de travaux	Dispositif de franchissement																													
Masse d'eau	Cours d'eau	Commune	Nom de l'ouvrage	Identifiant travaux																										
Jouanne Amont	Culoison (ruisseau de)	SAINTE-GEMMES-LE-ROBERT - 53218	Ancien batardeau avant confluence Jouanne	BVJ_TVX00785																										
<p>Code ouvrage : BVJ_CULOSIT001</p> <p>Type d'ouvrage : ancien site hydraulique</p> <p>Code ROE : N.R.</p> <p>Classement liste 1 : OUI</p> <p>Classement liste 2 :</p> <p>Dénivelé : 0,40 m</p> <p>Coût prévisionnel (€ HT) : 5000</p> <p>Lieu-dit : Vivoin</p> <table border="1"> <thead> <tr> <th>Franchissement piscicole</th> <th>Etat actuel</th> </tr> </thead> <tbody> <tr> <td>Salmonidés</td> <td>classe 3</td> </tr> <tr> <td>Anguille</td> <td>classe 1</td> </tr> <tr> <td>Espèces holobiotiques</td> <td>classe 3</td> </tr> </tbody> </table>	Franchissement piscicole	Etat actuel	Salmonidés	classe 3	Anguille	classe 1	Espèces holobiotiques	classe 3

<p>Description et justification de l'intervention</p> <table border="1"> <thead> <tr> <th>Description</th> <th>Justification</th> </tr> </thead> <tbody> <tr> <td>La présence d'un batardeau dévie une partie des écoulements vers le Manoir de Vivoin. Le cours d'eau est également busé sur une longueur assez importante. Plusieurs aménagements sont préconisés afin de faciliter le franchissement de l'ouvrage pour l'ichtyofaune (suppression du batardeau, enlèvements des grilles).</td> <td>Amélioration du franchissement piscicole de l'ouvrage Diminution du linéaire influencé en amont de l'ouvrage</td> </tr> </tbody> </table> <div style="display: flex; justify-content: space-around; align-items: center;">

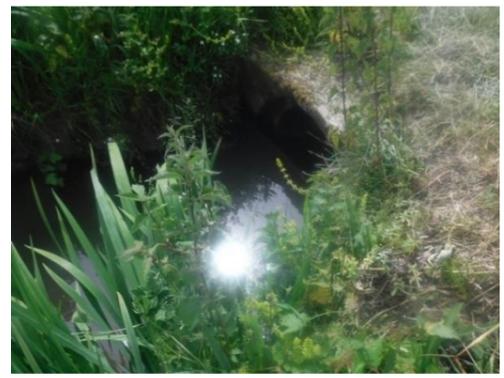
Type de travaux	Dispositif de franchissement			
Masse d'eau	Cours d'eau	Commune	Nom de l'ouvrage	Identifiant travaux
Jouanne Amont	Nayères (ruisseau des)	SAINTE-GEMMES-LE-ROBERT - 53218	Batardeau du lieu-dit les Nayères	BVJ_TVX00791

Code ouvrage : BVJ_NAYESIT001
 Type d'ouvrage : ouvrage de régulation hydraulique
 Code RDE : N.R.
 Classement liste 1 : OUI
 Classement liste 2 :
 Dénivelé : 0,30 m

Description	Justification
La présence d'un batardeau permet l'alimentation en eau d'un plan d'eau (lieu-dit les Nayères). Une partie des écoulements sont alors déviés pour alimenter le plan d'eau (deux bras). Le cours d'eau est également busé sur une partie importante. Plusieurs aménagements sont préconisés afin de faciliter le franchissement de l'ouvrage pour l'ichtyofaune (suppression du batardeau et remplacement par buse PEHD).	Amélioration du franchissement piscicole de l'ouvrage Diminution du linéaire influencé en amont de l'ouvrage

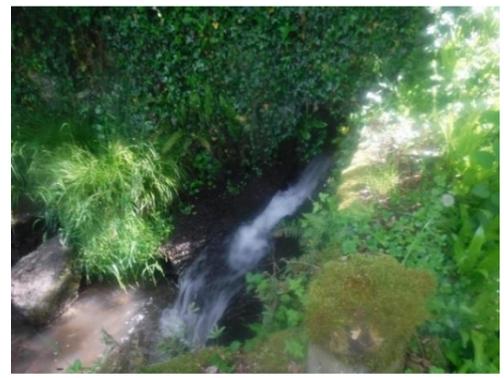
Type de travaux	Dispositif de franchissement			
Masse d'eau	Cours d'eau	Commune	Nom de l'ouvrage	Identifiant travaux
Jouanne Amont	Villiers (ruisseau de)	SAINTE-GEMMES-LE-ROBERT - 53218	Passage busé amont de l'étang du Moulin de Villiers	BVJ_TVX00737

Code RDE : N.R.
Classement liste 1 : OUI
Classement liste 2 :
 Longueur de l'ouvrage : 3.0m
 Diamètre de la buse : NR
 Dénivelé : 0.30 m

Description	Justification
Une chute est présente en aval d'un ancien passage busé (buse sous dimensionnée et pente importante). En amont de l'ouvrage un ancien mur et des anciennes protection de berge s'effondrent dans le cours d'eau et créent des obstacles à l'écoulement. Ce site est situé en amont de l'étang du Moulin de Villiers. Plusieurs actions de restauration sont préconisées sur ce site.	Amélioration du franchissement piscicole de l'ouvrage Diminution du linéaire influencé en amont de l'ouvrage

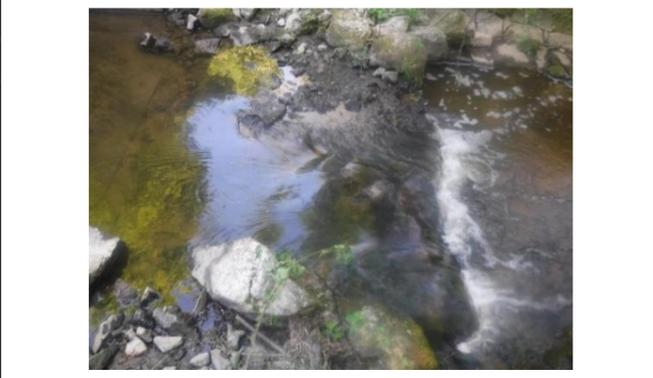
Type de travaux	Dispositif de franchissement			
Masse d'eau	Cours d'eau	Commune	Nom de l'ouvrage	Identifiant travaux
Le Rocher Jarriais	Rocher Jarriais (ruisseau de)	MONTSURS - 53161	Radier de pont au niveau du passage TGV	BVJ_TVX00691

Code ouvrage : BVJ_RJARSIT001
 Type d'ouvrage : ouvrage de franchissement
 Code RDE : N.R.
 Classement liste 1 :
 Classement liste 2 :
 Dénivelé : 0,15 m
 Coût prévisionnel (€ HT) : 5000
 Lieu-dit : Montsurs

Description	Justification
Une chute est présente en aval du radier du pont de la voie SNCF. Cette faible chute peut légèrement venir perturber le franchissement de l'ouvrage pour une partie de l'ichtyofaune. Une échancrure dans l'ouvrage et la mise en place d'une petite rampe en enrochement sont suffisantes pour permettre le franchissement de l'ouvrage.	Amélioration du franchissement piscicole de l'ouvrage Diminution du linéaire influencé en amont de l'ouvrage

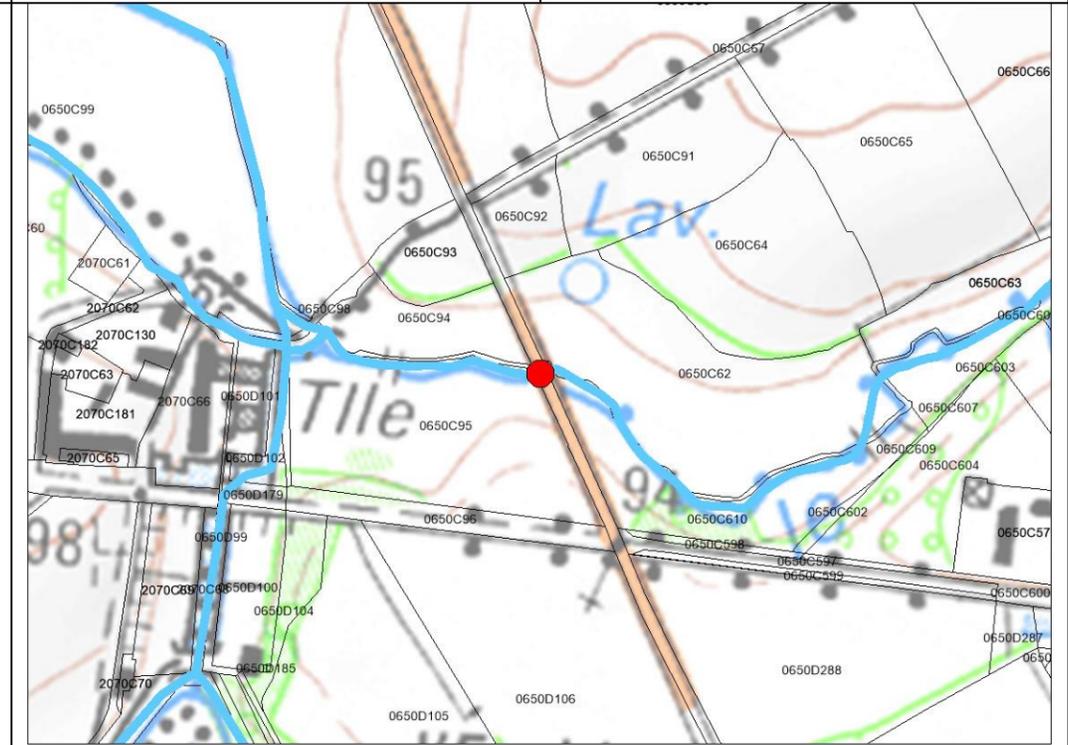
Type de travaux	Cours d'eau	Commune	Nom de l'ouvrage	Identifiant travaux
Jouanne Amont	Places (ruisseau des)	EVRON - 53097	Radier de Pont de la D562	BVJ_TVX00701

Code ROE : N.R.
Classement liste 1 :
Classement liste 2 :
 Longueur de l'ouvrage : 10.0m
 Dénivelé : 0.50 m

Description	Justification
Une chute assez importante est présente en aval du radier de pont de la D562 (lieu-dit le Gué Morin). Cette chute vient perturber la migration d'une majeure partie de l'ichtyofaune. La mise en place d'une recharge granulométrique en aval de l'ouvrage associée à une échancrure dans l'ouvrage permettront à l'ensemble de l'ichtyofaune de franchir l'ouvrage.	Amélioration du franchissement piscicole de l'ouvrage Diminution du linéaire influencé en amont de l'ouvrage

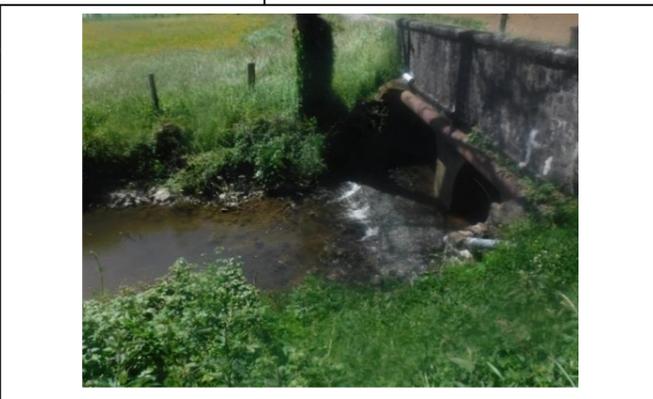
Le Rocher Jarriais Rocher Jarriais (ruisseau de) GESNES - 53105 Radier de pont de la D276 BVJ_TVX00200

Code ouvrage: BVJ_RJARSIT006
 Type d'ouvrage: ouvrage de franchissement
 Code RDE: N.R.
 Classement liste 1:
 Classement liste 2:
 Longueur de l'ouvrage: 10,0m
 Dénivelé: 0,50 m
 Coût prévisionnel (€ HT): 10000
 Lieu-dit: Gesnes

Description	Justification
Une chute assez importante est présente en aval du Pont de la D276 au niveau du lieu-dit Gesnes. Cette chute peut venir perturber la migration de l'ichtyofaune une partie de l'année. La création d'une rampe en enrochement associée à une échancrure et l'ancrage de blocs dans l'ouvrage permettra le franchissement de l'ouvrage pour l'ensemble de l'ichtyofaune.	Amélioration du franchissement piscicole de l'ouvrage Diminution du linéaire influencé en amont de l'ouvrage

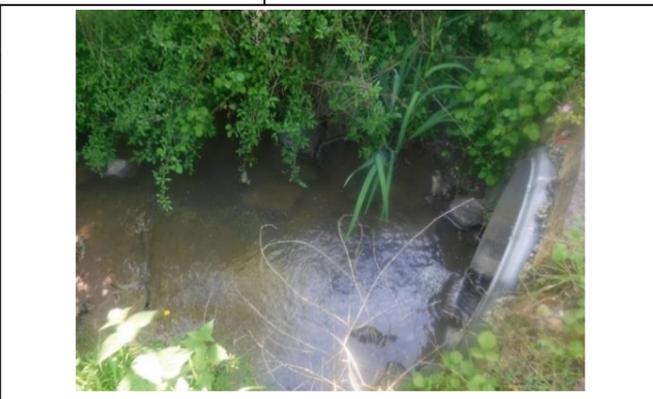
Une faible chute est présente en aval du passage busé. La création d'une petite rampe en enrochement permettra le franchissement de l'ouvrage pour l'ensemble de l'ichtyofaune

Extraire la granulométrie grossière en place pour la replacer au sommet des recharges.
 Protection des berges sur 5 ml en aval des ouvrages.
 Période des travaux : De juillet à octobre (étiage).
 Nécessité de prévenir les riverains concernés.
 Stockage des matériaux et engins sur la berge.

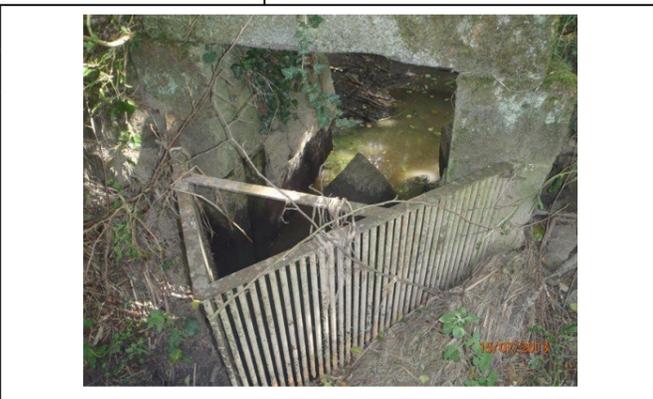
Lieu-dit : la Fonderie

Franchissement piscicole	Etat actuel
Salmonidés	classe 4
Anguille	classe 3
Espèces holobiotiques	classe 4

Description	Justification
La présence du batardeau vient perturber la migration d'une partie de l'ichtyofaune. La suppression de l'ouvrage est préconisée pour faciliter le franchissement et rétablir le transport sédimentaire.	Amélioration du franchissement piscicole de l'ouvrage Diminution du linéaire influencé en amont de l'ouvrage

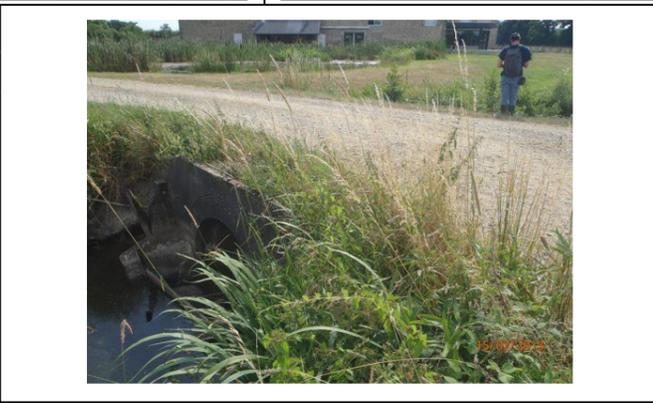
Lieu-dit : Trankalou

Type de travaux	Effacement Total			
Masse d'eau	Cours d'eau	Commune	Nom de l'ouvrage	Identifiant travaux
Jouanne Amont	Deux Evailles (rivière de la)	MONTSURS - 53161	Batardeau du lieu-dit Trankalou	BVJ_TVX00617

Code ouvrage : BVJ_DEVASIT037
 Type d'ouvrage : ouvrage de régulation hydraulique
 Code RDE : N.R.
 Classement liste 1 :
 Classement liste 2 :
 Dénivelé : 0,20 m

Franchissement piscicole	Etat actuel
Salmonidés	classe 2
Anguille	classe 2
Espèces halobiotiques	classe 2

Description	Justification
La présence du batardeau vient perturber la migration d'une partie de l'ichtyofaune. La suppression de l'ouvrage est préconisée pour faciliter le franchissement et rétablir le transport sédimentaire.	Amélioration du franchissement piscicole de l'ouvrage Diminution du linéaire influencé en amont de l'ouvrage

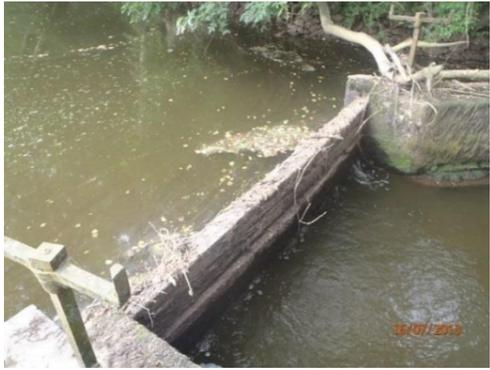
Amélioration de la continuité écologique		Maitre d'ouvrage :																															
Type de travaux	Effacement Total >50cm																																
Masse d'eau	Cours d'eau	Commune	Nom de l'ouvrage	Identifiant travaux																													
Jouanne Amont	Deux Evailles (rivière de la)	MONTSURS - 53161	Batardeau du lieu-dit la Rivière	BVJ_TVX00600																													
<p>Code ouvrage : BVJ_DEVASITO19</p> <p>Type d'ouvrage : ouvrage de régulation hydraulique</p> <p>Code RDE : N.R.</p> <p>Classement liste 1 :</p> <p>Classement liste 2 :</p> <p>Dénivelé : 0,60 m</p> <p>Coût prévisionnel (€ HT) : 1000</p> <p>Lieu-dit : la Rivière</p> <table border="1"> <thead> <tr> <th>Franchissement piscicole</th> <th>Etat actuel</th> </tr> </thead> <tbody> <tr> <td>Salmonides</td> <td>classe 3</td> </tr> <tr> <td>Anguille</td> <td>classe 3</td> </tr> <tr> <td>Espèces holobiotiques</td> <td>classe 3</td> </tr> </tbody> </table>	Franchissement piscicole	Etat actuel	Salmonides	classe 3	Anguille	classe 3	Espèces holobiotiques	classe 3

<p>Description et justification de l'intervention</p> <table border="1"> <thead> <tr> <th>Description</th> <th>Justification</th> </tr> </thead> <tbody> <tr> <td>La présence du batardeau vient perturber la migration d'une partie de l'ichtyofaune. La suppression de l'ouvrage est préconisée pour faciliter le franchissement et rétablir le transport sédimentaire.</td> <td>Amélioration du franchissement piscicole de l'ouvrage Diminution du linéaire influencé en amont de l'ouvrage</td> </tr> </tbody> </table>

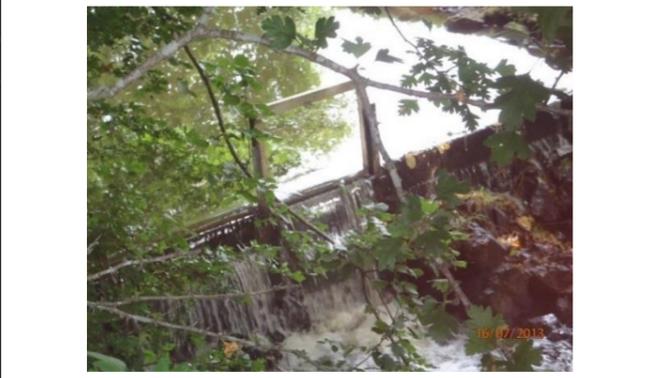
Lieu-dit : Deux-Evailles

Jouanne Amont	Deux Evailles (rivière de la)	MONTSURS - 53161	Batardeau en aval du bourg de Deux-Evailles	BVJ_TVX00613
---------------	-------------------------------	------------------	---	--------------

Code ouvrage : BVJ_DEVASIT032
 Type d'ouvrage : ouvrage de régulation hydraulique
 Code RDE : N.R.
 Classement liste 1 :
 Classement liste 2 :
 Dénivelé : 1,0 m

Franchissement piscicole	Etat actuel
Salmonidés	classe 4
Anguille	classe 3
Espèces holobiotiques	classe 4

Description	Justification
La présence du batardeau vient perturber la migration d'une partie de l'ichtyofaune. La suppression de l'ouvrage est préconisée pour faciliter le franchissement et rétablir le transport sédimentaire.	Amélioration du franchissement piscicole de l'ouvrage Diminution du linéaire influencé en amont de l'ouvrage

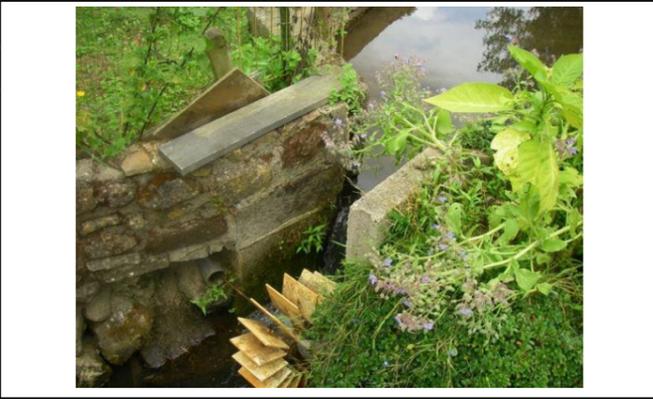
Type de travaux	Effacement Total			
Masse d'eau	Cours d'eau	Commune	Nom de l'ouvrage	Identifiant travaux
Jouanne Amont	Nayères (ruisseau des)	SAINTE-GEMMES-LE-ROBERT - 53218	Batardeau de la Planche	BVJ_TVX00633

Code ouvrage: BVJ_NAYESIT006
 Type d'ouvrage: ouvrage de régulation hydraulique
 Code RDE: N.R.
 Classement liste 1: OUI
 Classement liste 2:
 Dénivelé: 0.5m
 Coût prévisionnel (€ HT): 3000
 Lieu-dit: la Planche

Franchissement piscicole	Etat actuel
Salmonidés	classe 4
Anguille	classe 2
Espèces halobiotiques	classe 4

Description	Justification
La présence du batardeau vient perturber la migration d'une partie de l'ichtyofaune. La suppression de l'ouvrage est préconisée pour faciliter le franchissement et rétablir le transport sédimentaire.	Amélioration du franchissement piscicole de l'ouvrage Diminution du linéaire influencé en amont de l'ouvrage

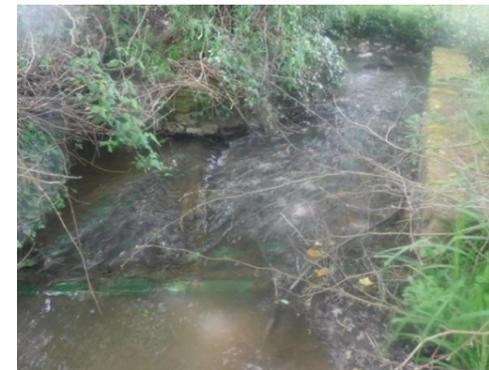
Lieu-dit: Nayères

Type de travaux	Effacement Total			
Masse d'eau	Cours d'eau	Commune	Nom de l'ouvrage	Identifiant travaux
Jouanne Amont	Nayères (ruisseau des)	SAINTE-GEMMES-LE-ROBERT - 53218	Seuil des Nayères	BVJ_TVX00630

Code ouvrage: BVJ_NAYESIT002
 Type d'ouvrage: seuil fixe
 Code ROE: N.R.
 Classement liste 1: OUI
 Classement liste 2:
 Dénivelé: 0,3m

Franchissement piscicole	Etat actuel
Salmonidés	classe 3
Anguille	classe 1
Espèces halobiotiques	classe 3

Description	Justification
Un effacement total est préconisé sur cet ancien ouvrage bétonné. Cet ouvrage accélère fortement les écoulements sur plus d'une dizaine de mètres (très faible lame d'eau). Cette accélération vient alors perturber la migration d'une partie de l'ichtyofaune.	Amélioration du franchissement piscicole de l'ouvrage Diminution du linéaire influencé en amont de l'ouvrage

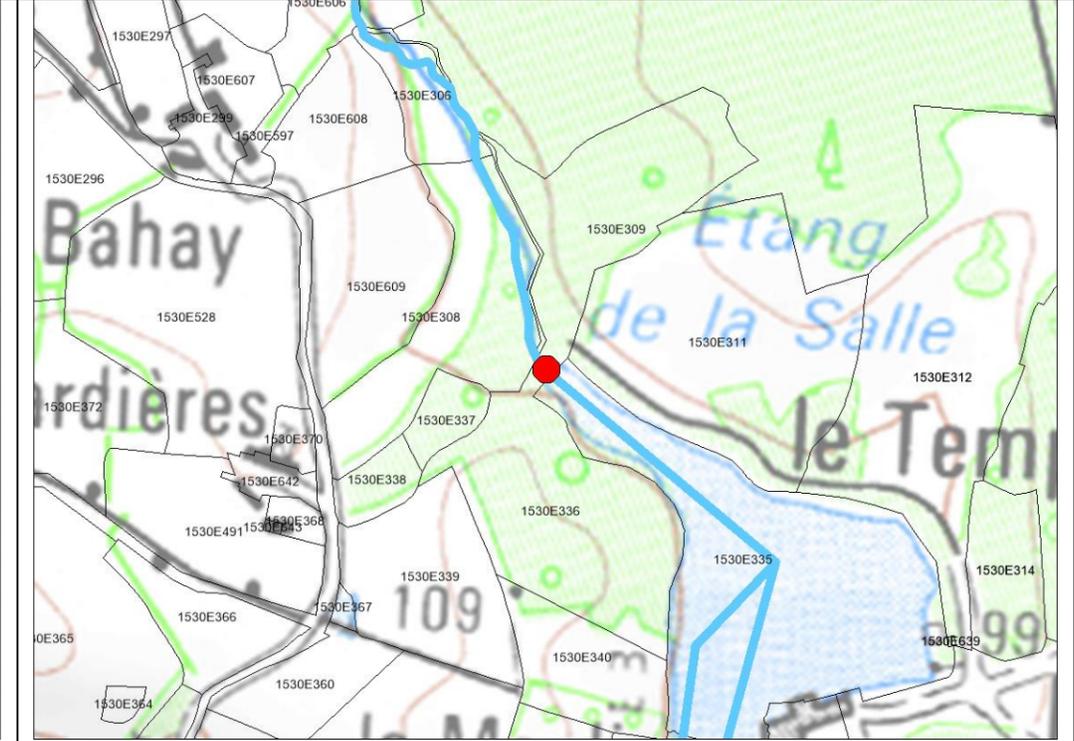
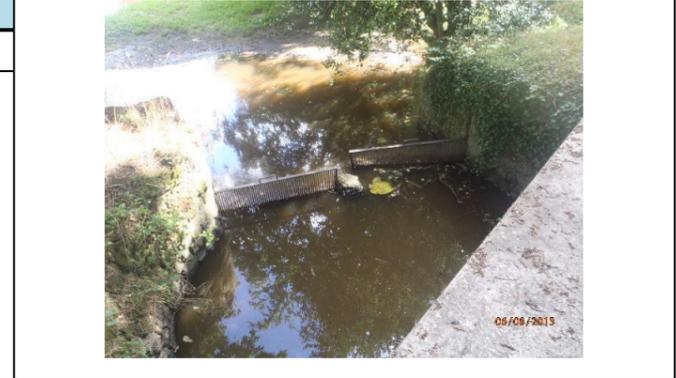
Lieu-dit: Le Moulin du Rocher

Type de travaux	Effacement Total			
Masse d'eau	Cours d'eau	Commune	Nom de l'ouvrage	Identifiant travaux
Jouanne Amont	Rocher (ruisseau du)	MEZANGERS - 53153	Ancien batardeau du plan d'eau du moulin du rocher	BVJ_TVX00194

Code ouvrage: BVJ_ROCHSIT007
 Type d'ouvrage: ancien site hydraulique
 Code RDE: N.R.
 Classement liste 1:
 Classement liste 2:
 Dénivelé: NR

Franchissement piscicole	Etat actuel
Salmonides	classe 1
Anguille	classe 1
Espèces holobiotiques	classe 2

Description	Justification
La présence de cet ancien batardeau vient perturber la migration d'une partie de l'ichtyofaune. La suppression de l'ouvrage est préconisée pour faciliter le franchissement et rétablir le transport sédimentaire (réalisation possible en interne)	Amélioration du franchissement piscicole de l'ouvrage Diminution du linéaire influencé en amont de l'ouvrage

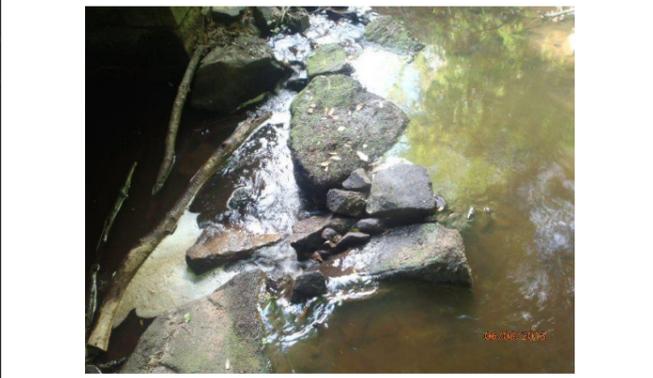
Jouanne Amont Rocher (ruisseau du) MEZANGERS - 53153 Seuil en amont du pont BVJ_TVX00196

Code ouvrage : BVJ_ROCHSIT004
 Type d'ouvrage : ouvrage de régulation hydraulique
 Code RDE : N.R.
 Classement liste 1 :
 Classement liste 2 :
 Dénivelé : 0,30m
 Coût prévisionnel (€ HT) : 1000
 Lieu-dit :

Franchissement piscicole	Etat actuel
Salmonidés	classe 2
Anguille	classe 1
Espèces holobiotiques	classe 2

Description	Justification
La présence du seuil vient perturber la migration d'une partie de l'ichtyofaune. La suppression de l'ouvrage est préconisée pour faciliter le franchissement et rétablir le transport sédimentaire (réalisation possible en interne).	Amélioration du franchissement piscicole de l'ouvrage Diminution du linéaire influencé en amont de l'ouvrage

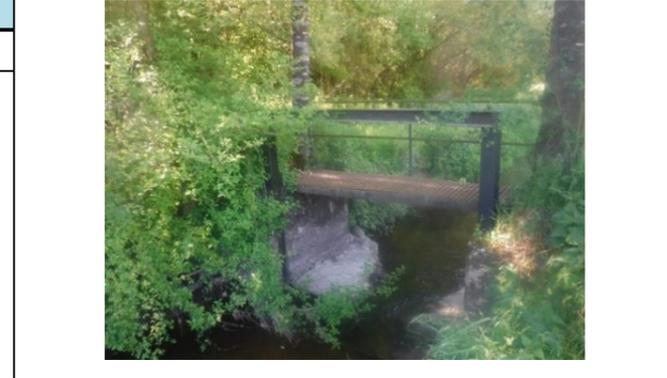
Lieu-dit : La Muselière

Jouanne Amont	Rocher (ruisseau du)	NEAU - 53163	Amont confluence avec Jouanne	BVJ_TVX00207
---------------	----------------------	--------------	-------------------------------	--------------

Code ouvrage : BVJ_ROCHSIT001
 Type d'ouvrage : ouvrage de franchissement
 Code RDE : N.R.
 Classement liste 1 :
 Classement liste 2 :
 Dénivelé : 0,30m

Franchissement piscicole	Etat actuel
Salmonidés	classe 3
Anguille	classe 2
Espèces holobiotiques	classe 3

Description	Justification
Ancien clapet non fonctionnel. Les reliquats de l'ouvrage peuvent légèrement venir perturber la migration d'une partie de l'ichtyofaune. L'effacement total de l'ouvrage (ou agrandissement de l'échancrure), permettra le franchissement de l'ouvrage pour l'ensemble de l'ichtyofaune.	Amélioration du franchissement piscicole de l'ouvrage

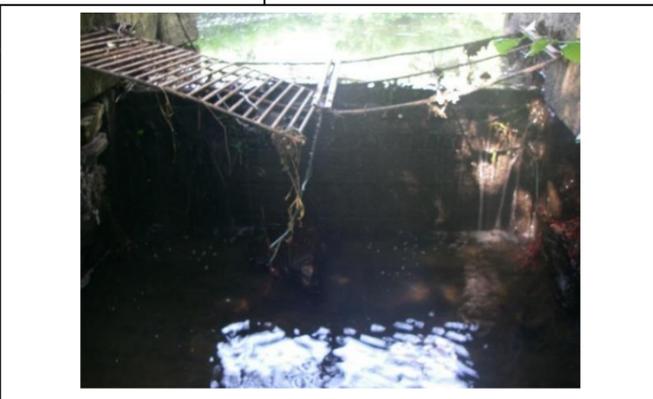
Le Rocher Jarriais Rocher Jarriais (ruisseau de) GESNES - 53105 Batardeau du lieu-dit le Haut Plessis BVJ_TVX00203

Code ouvrage : BVJ_RJARSIT004
 Type d'ouvrage : ouvrage de régulation hydraulique
 Code RDE : N.R.
 Classement liste 1 :
 Classement liste 2 :
 Dénivelé : 1,25 m
 Coût prévisionnel (€ HT) : 5000
 Lieu-dit : Le Haut Plessis

Franchissement piscicole	Etat actuel
Salmonidés	classe 3
Anguille	classe 2
Espèces holobiotiques	classe 3

Description	Justification
La présence du batardeau peut venir perturber la migration d'une partie de l'ichtyofaune. La suppression de l'ouvrage est préconisée pour faciliter le franchissement et rétablir le transport sédimentaire.	Amélioration du franchissement piscicole de l'ouvrage Diminution du linéaire influencé en amont de l'ouvrage

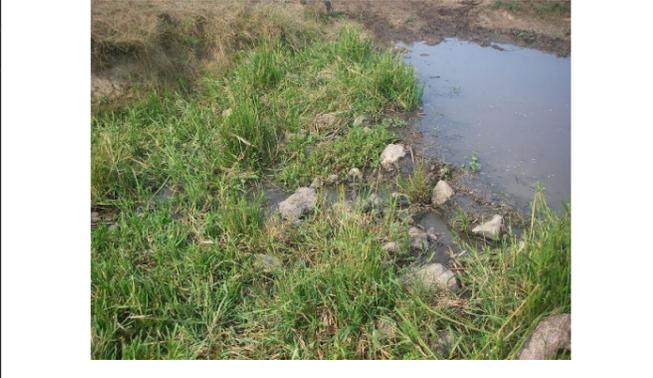
Le Rocher Jarriais Rocher Jarriais (ruisseau de) GESNES - 53105 Seuil en aval de la chauvinerie BVJ_TVX00204

Code ouvrage : BVJ_RJARSIT003
 Type d'ouvrage : ouvrage de régulation hydraulique
 Code RDE : N.R.
 Classement liste 1 :
 Classement liste 2 :
 Dénivelé : 0,5m
 Coût prévisionnel (€ HT) : 500
 Lieu-dit : La chauvinerie

Franchissement piscicole	Etat actuel
Salmonidés	classe 2
Anguille	classe 1
Espèces holobiotiques	classe 3

La présence du seuil peut venir perturber la migration d'une partie de l'ichtyofaune. La suppression de l'ouvrage est préconisée pour faciliter le franchissement et rétablir le transport sédimentaire (réalisation en interne possible).

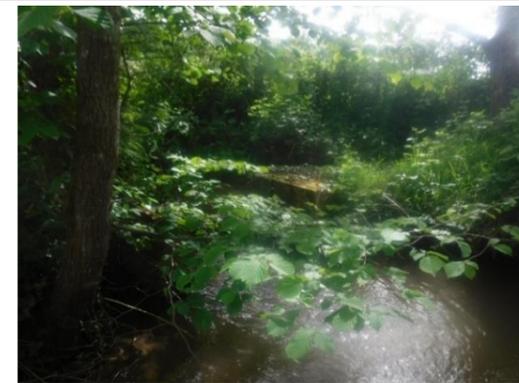
Jouanne Amont Culoison (ruisseau de) SAINTE-GEMMES-LE-ROBERT - 53218 Passage busé du lieu-dit la Foucaudière BVJ_TVX00768

Code ouvrage: BVJ_CULOSIT004
 Type d'ouvrage: ouvrage de franchissement
 Code RDE: N.R.
 Classement liste 1: OUI
 Classement liste 2:
 Dénivelé: 0,15m
 Coût prévisionnel (€ HT): 2000
 Lieu-dit: la Foucaudière

Franchissement piscicole	Etat actuel
Salmonidés	classe 3
Anguille	classe 1
Espèces holobiotiques	classe 3

Description	Justification
Un ancien seuil bétonné est présent en aval de la D552. Cet ouvrage vient perturbé la migration de l'ichtyofaune.	Amélioration du franchissement piscicole de l'ouvrage Diminution du linéaire influencé en amont de l'ouvrage

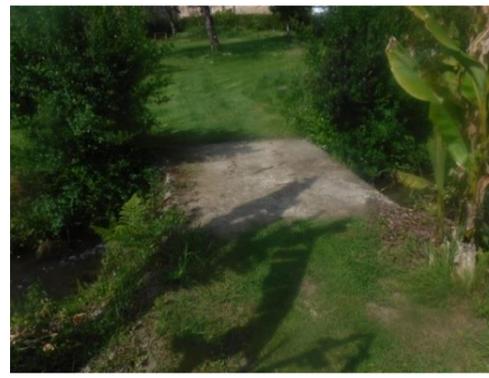
Amélioration de la continuité écologique		Maître d'ouvrage :																
Type de travaux	Remplacement par buse type PEHD																	
Masse d'eau	Cours d'eau	Commune	Nom de l'ouvrage	Identifiant travaux														
Jouanne Amont	Culoison (ruisseau de)	SAINTE-GEMMES-LE-ROBERT - 53218	Passage busé la Hardonnière	BVJ_TVX00751														
<p>Code RDE : N.R. Classement liste 1 : OUI Classement liste 2 : Longueur de l'ouvrage : 2.0m Diamètre de la buse : NR Dénivelé : NR</p> <p>Coût prévisionnel (€ HT) : 2500</p> <p>Lieu-dit : La Hardonnière</p> <table border="1"> <thead> <tr> <th>Franchissement piscicole</th> <th>Etat actuel</th> </tr> </thead> <tbody> <tr> <td>Salmonidés</td> <td>NR</td> </tr> <tr> <td>Anguille</td> <td>NR</td> </tr> <tr> <td>Espèces holobiotiques</td> <td>NR</td> </tr> </tbody> </table>	Franchissement piscicole	Etat actuel	Salmonidés	NR	Anguille	NR	Espèces holobiotiques	NR

3.1.1.0		Déclaration																
3.1.2.0	0																	
3.1.3.0																		
3.1.4.0																		
3.1.5.0	0																	
Passage busé mal callé à remplacer par une buse PEHD. Cet aménagement s'inscrit dans un projet global de restauration du ruisseau de Culoison.	Amélioration du franchissement piscicole de l'ouvrage																	
Incidences et mesures d'accompagnement																		
Incidences en phase travaux	Incidences en fonctionnement		Prescriptions et mesures d'accompagnement															
Risque de dépôts de MES (exportation de fines vers l'aval). Dérangement de la faune et de la flore. Traversée de parcelles privées par les engins. Altération de la continuité lors de la mise en place des ouvrages.	Amélioration du franchissement piscicole en toute saison. Amélioration des usages : amélioration des capacités halieutiques. Amélioration de la diversité des habitats du lit en amont : granulométrie mieux adaptée, faciès courant, meilleure oxygénation de la lame d'eau. Amélioration des écoulements favorable aux écoulements en crue (meilleure évacuation).		Extraire la granulométrie grossière en place pour la replacer au sommet des recharges. Protection des berges sur 5 ml en aval des ouvrages. Période des travaux : De juillet à octobre (étiage). Nécessité de prévenir les riverains concernés. Stockage des matériaux et engins sur la berge.

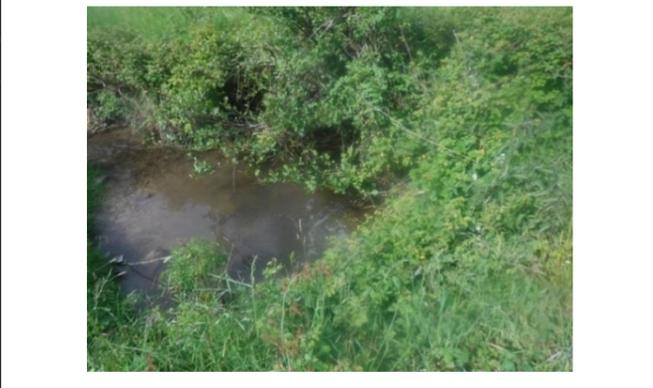
Lieu-dit : La Hardonnière

Passage busé à remplacer par une buse PEHD. Cet aménagement s'inscrit dans un projet global de restauration du ruisseau de Culoison.

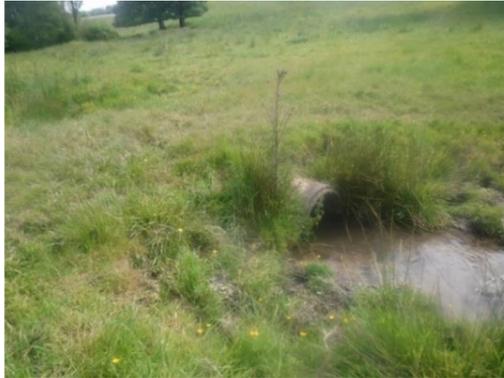
Lieu-dit : La Bouvrie

Description	Justification		Procédure (L.214-1 du CE) :														
Passage busé à remplacer par une buse PEHD. Cet aménagement s'inscrit dans un projet global de restauration du ruisseau de Culoison.	Amélioration du franchissement piscicole de l'ouvrage

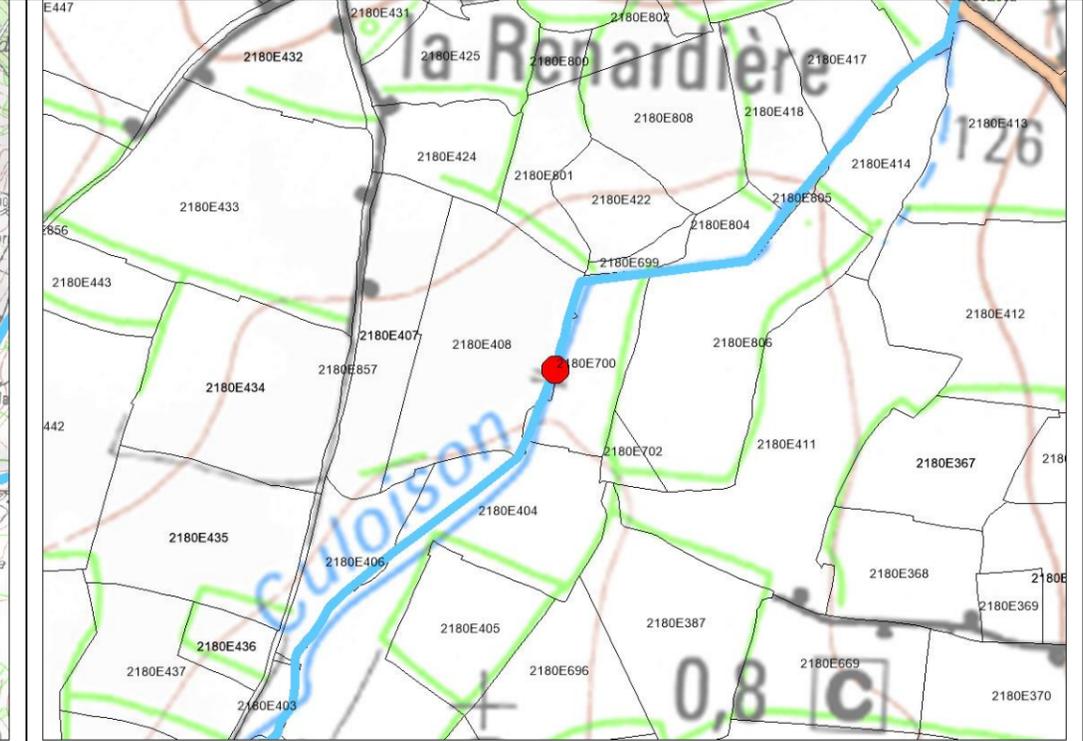
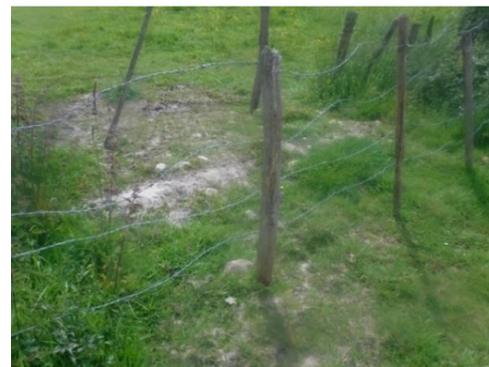
Lieu-dit : La Renardière

Description	Justification
Passage busé à remplacer par une buse PEHD. Cet aménagement s'inscrit dans un projet global de restauration du ruisseau de Culoison.	Amélioration du franchissement piscicole de l'ouvrage

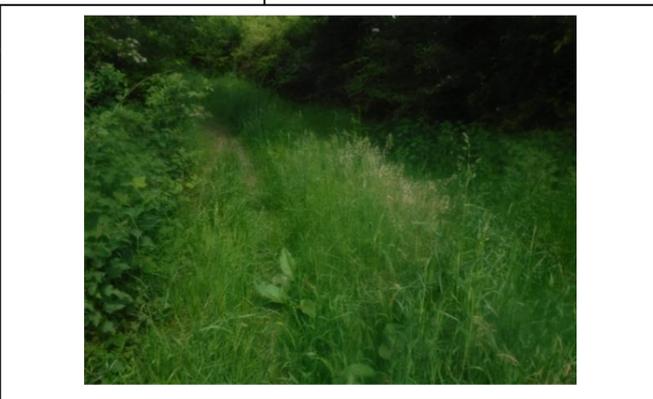
Code ouvrage : BVJ_CULOSIT003
 Type d'ouvrage : ouvrage de franchissement
 Code RDE : N.R.
 Classement liste 1 : OUI
 Classement liste 2 :
 Longueur de l'ouvrage : 4.0m
 Diamètre de la buse : NR
 Dénivelé : 0.30m
 Coût prévisionnel (€ HT) : 2500
 Lieu-dit : Pierrefritte

Description	Justification
Passage busé à remplacer par une buse PEHD. Cet aménagement s'inscrit dans un projet global de restauration du ruisseau de Culoison.	Amélioration du franchissement piscicole de l'ouvrage

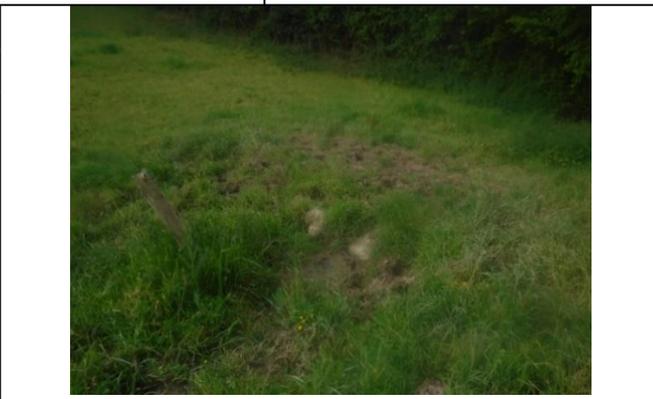
Lieu-dit : Jeune

Description	Justification
Passage busé à remplacer par une buse PEHD. Cet aménagement s'inscrit dans un projet global de restauration du ruisseau de Villiers.	Amélioration du franchissement piscicole de l'ouvrage

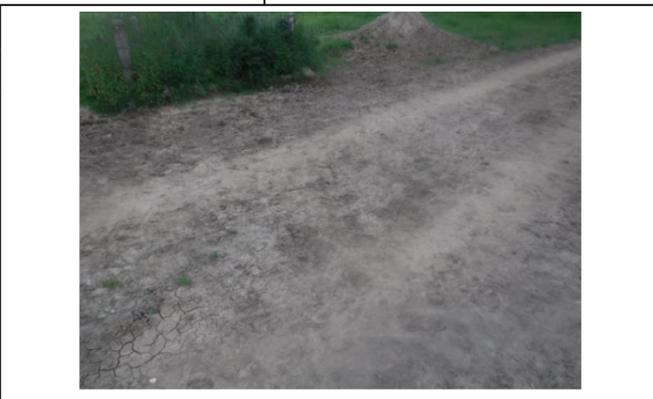
Lieu-dit : Jeune

Description	Justification
Passage busé à remplacer par une buse PEHD. Cet aménagement s'inscrit dans un projet global de restauration du ruisseau de Villiers.	Amélioration du franchissement piscicole de l'ouvrage

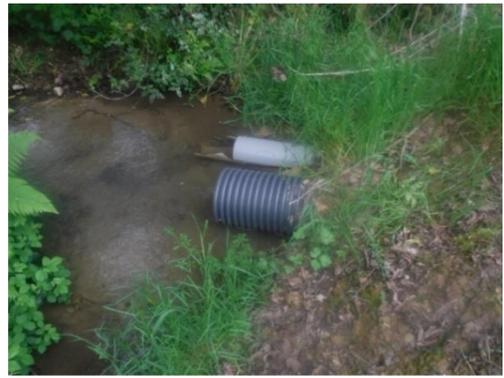
Lieu-dit : La Coltière

Description	Justification																
Passage busé récent, long et sous dimensionner à remplacer par une buse PEHD de diamètre supérieur. Cet ouvrage est un obstacle difficilement franchissable pour l'ichtyofaune. Présence de nombreux embâcles en amont de l'ouvrage (déboisement).	Amélioration du franchissement piscicole de l'ouvrage

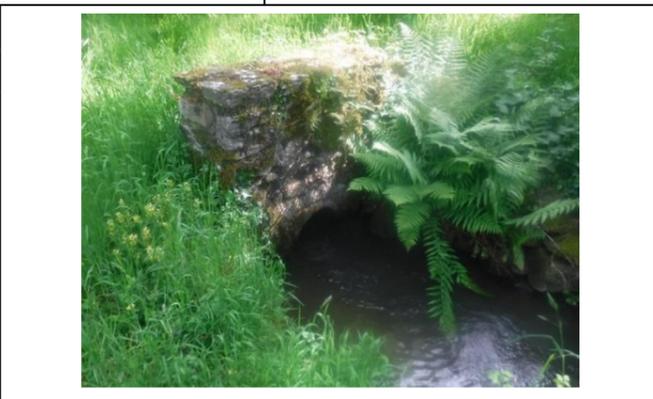
Lieu-dit : Moulin de Villiers

Description	Justification
Passage busé situé en amont du plan d'eau en dérivation du Moulin de Villiers. Cet ouvrage est sous dimensionné et peut venir perturbé la migration de l'ichtyofaune.	Amélioration du franchissement piscicole de l'ouvrage

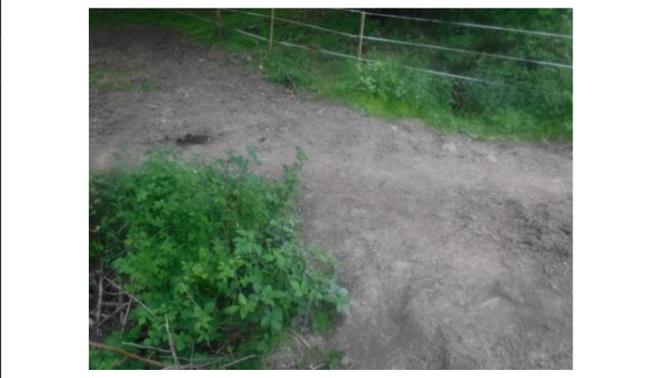
Lieu-dit : Moulin de Villiers

Description	Justification
Le passage est sous dimensionné et il peut venir perturbé la migration de l'ichtyofaune.	Amélioration du franchissement piscicole de l'ouvrage

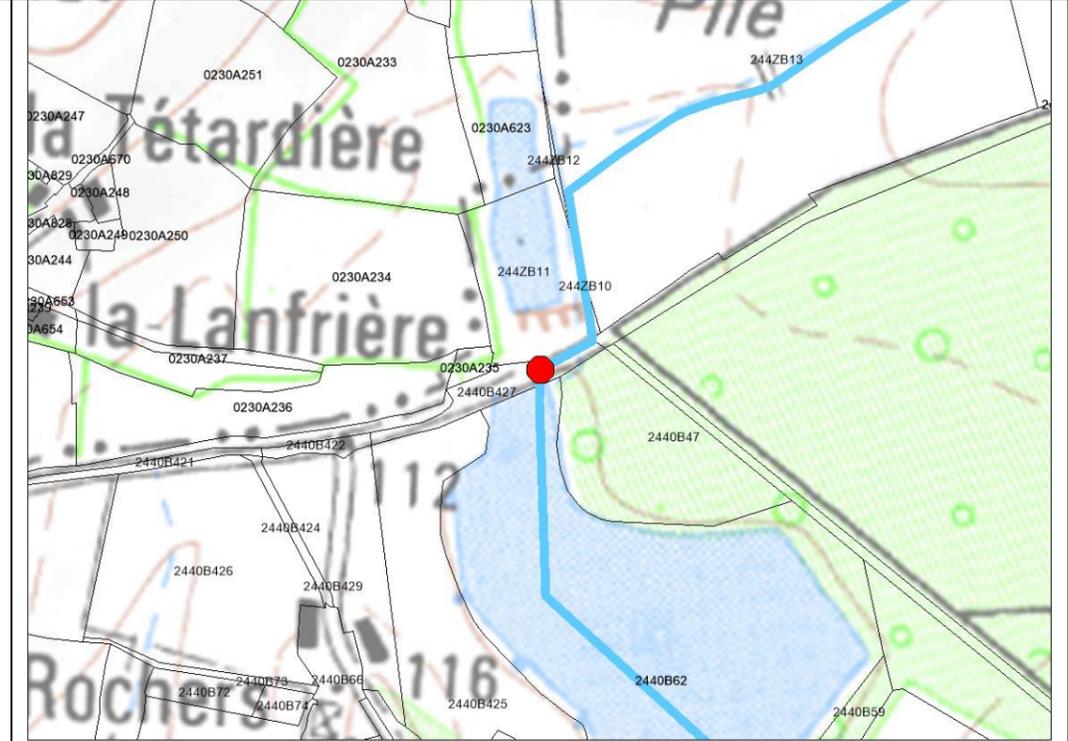
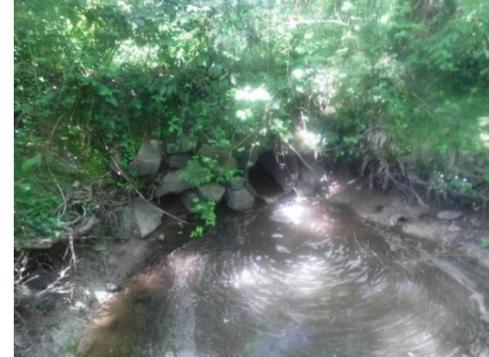
Lieu-dit : La Lanfrière

Description	Justification
Le passage busé présent en amont du plan d'eau des Rochers est sous dimensionné et il présente une faible chute pouvant venir perturber une partie de l'ichtyofaune.	Amélioration du franchissement piscicole de l'ouvrage

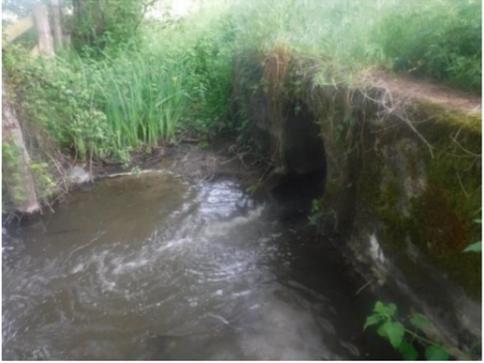
Amélioration de la continuité écologique		Maitre d'ouvrage :																	
Type de travaux	Remplacement par pont cadre																		
Masse d'eau	Cours d'eau	Commune	Nom de l'ouvrage	Identifiant travaux															
Jouanne Amont	Culoison (ruisseau de)	SAINTE-GEMMES-LE-ROBERT - 53218	Passage busé du lieu-dit la Foucaudière	BVJ_TVX00208															
<p>Code ouvrage: BVJ_CULOSIT004</p> <p>Type d'ouvrage: ouvrage de franchissement</p> <p>Code ROE: N.R.</p> <p>Classement liste 1: OUI</p> <p>Classement liste 2:</p> <p>Longueur de l'ouvrage: 10m</p> <p>Diamètre de la buse: 0.8m</p> <p>Dénivelé: 0.15m</p> <p>Coût prévisionnel (€ HT): 20000</p> <p>Lieu-dit: la Foucaudière</p> <table border="1"> <thead> <tr> <th>Franchissement piscicole</th> <th>Etat actuel</th> </tr> </thead> <tbody> <tr> <td>Salmonidés</td> <td>classe 3</td> </tr> <tr> <td>Anguille</td> <td>classe 1</td> </tr> <tr> <td>Espèces holobiotiques</td> <td>classe 3</td> </tr> </tbody> </table>	Franchissement piscicole	Etat actuel	Salmonidés	classe 3	Anguille	classe 1	Espèces holobiotiques	classe 3

Procédure (L.214-1 du CE):															
Le passage busé de la D552 au niveau du lieu-dit la Foucaudière est légèrement sous dimensionné et présente une faible chute pouvant venir perturber la migration d'une partie de l'ichtyofaune. Le remplacement de l'ouvrage par un pont cadre facilitera la migration de l'ensemble de l'ichtyofaune.	Amélioration du franchissement piscicole de l'ouvrage			<table border="1"> <thead> <tr> <th>Rubrique</th> <th>Seuil</th> <th>Bilan</th> </tr> </thead> <tbody> <tr> <td>3.1.1.D</td> <td></td> <td rowspan="5">Déclaration</td> </tr> <tr> <td>3.1.2.D</td> <td>0</td> </tr> <tr> <td>3.1.3.D</td> <td>0</td> </tr> <tr> <td>3.1.4.D</td> <td></td> </tr> <tr> <td>3.1.5.D</td> <td>0</td> </tr> </tbody> </table>	Rubrique	Seuil	Bilan	3.1.1.D		Déclaration	3.1.2.D	0	3.1.3.D	0	3.1.4.D		3.1.5.D	0

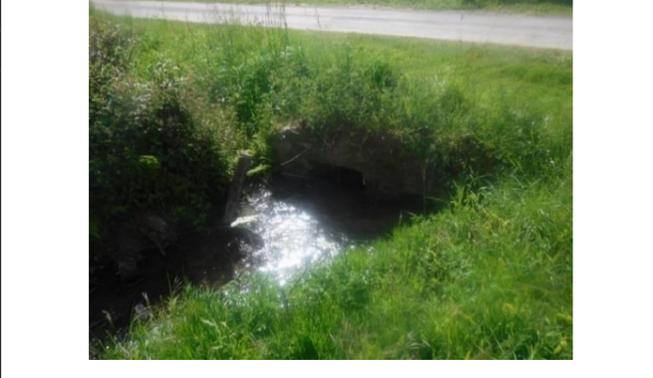
Lieu-dit: la Hardonnière

Description	Justification
Le pont de la Hardonnière est sous dimensionné et comblé par le sable (légère érosion à l'aval de l'ouvrage). Lors des périodes de hautes eaux, la migration de l'ichtyofaune peut alors être perturbée (accélération des écoulements en aval de l'ouvrage). La route et l'habitation en aval de l'ouvrage peuvent également être endommagée lors des périodes de crues.	Amélioration du franchissement piscicole de l'ouvrage Diminution du linéaire influencé en amont de l'ouvrage

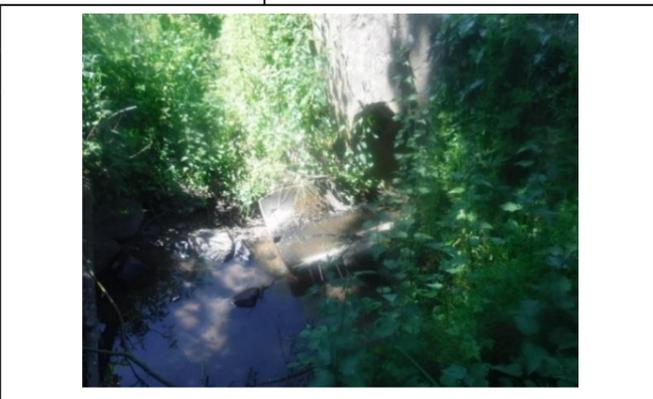
Lieu-dit : La Roberdière

Description	Justification
Le passage busé de la D557 au niveau du lieu-dit la Roberdière est sous dimensionné et présente une faible chute pouvant venir perturber la migration d'une partie de l'ichtyofaune. La présence d'un glacis béton rend le franchissement de l'ouvrage encore plus difficile y compris pour l'anguille. Le remplacement de l'ouvrage par un pont cadre facilitera la migration de l'ensemble de l'ichtyofaune.	Amélioration du franchissement piscicole de l'ouvrage
