Dossier de Déclaration d'Intérêt Général et d'Autorisation Environnementale Unique

Dossier de déclaration d'intérêt général et d'autorisation environnementale unique

DOCUMENT C : FICHES ACTIONS AVANT-PROJET – RESTAURATION DE LA CONTINUITÉ ÉCOLOGIQUE

SCOP Hydroconcept
Parc d'activités du Laurier
29 avenue Louis Bréguet
85000 CHÂTEAU D'OLONNE
Tel : 02.51.32.40.75
Email : pole.hydromorphologie@scop-
hydroconcept.com

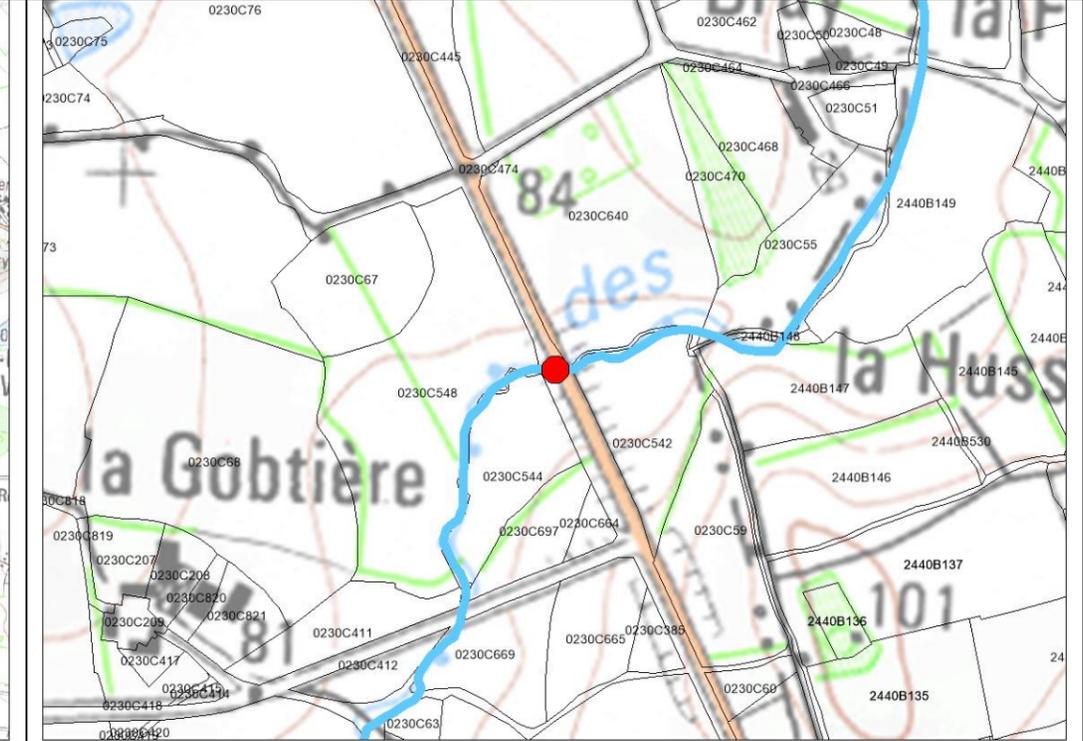
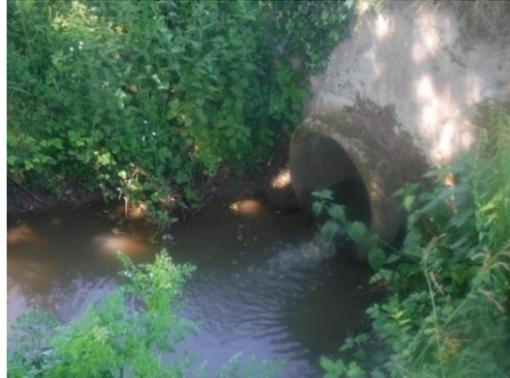
Description	Justification		Procédure (L.214-1 du CE) :														
Le passage busé de la D24 au niveau du lieu-dit la Gobtière est légèrement sous dimensionné et présente une faible chute pouvant venir perturber la migration d'une partie de l'ichtyofaune. Le remplacement de l'ouvrage par un pont cadre facilitera la migration de l'ensemble de l'ichtyofaune.	Amélioration du franchissement piscicole de l'ouvrage

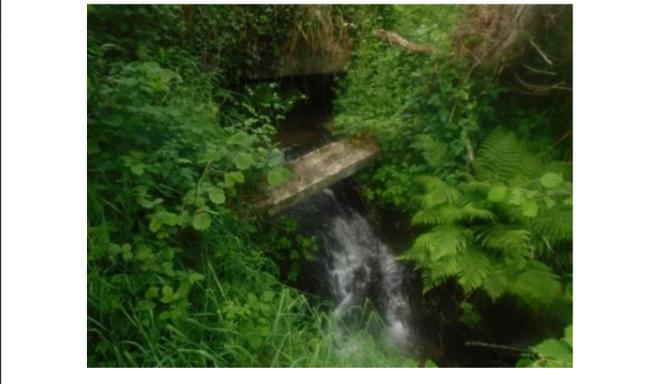
Jouanne Amont Nayères (ruisseau des) SAINTE-GEMMES-LE-ROBERT - 53218 Pont de la Gripassière BVJ_TVX00651

Code ouvrage : BVJ_NAYESIT005
 Type d'ouvrage : ouvrage de franchissement
 Code ROE : N.R.
 Classement liste 1 : OUI
 Classement liste 2 :
 Longueur de l'ouvrage : 23.5m
 Diamètre de la buse : NR
 Dénivelé : 0.60m
 Coût prévisionnel (€ HT) : 40000
 Lieu-dit : la Gripassière

Description
 Le pont de la D517 au niveau du lieu-dit la Gripassière est infranchissable pour une majorité de l'ichtyofaune. La présence d'une chute importante en aval du pont et la longueur de l'ouvrage rendent le franchissement de l'ouvrage impossible pour une majeure partie de l'ichtyofaune. Le remplacement de l'ouvrage par un pont cadre facilitera la migration de l'ensemble de l'ichtyofaune.

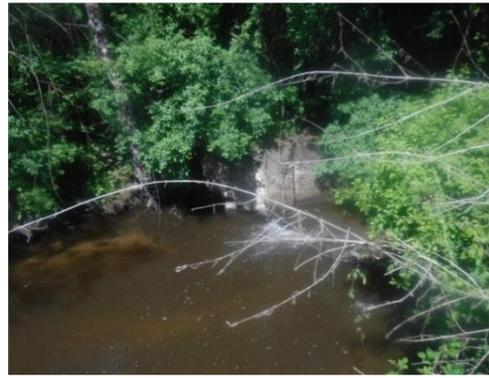
Procédure (L.214-1 du CE) :													
<p>Cet ouvrage correspond à la structure bétonnée d'un ancien clapet. Celui-ci n'est plus fonctionnel mais les restes de l'ouvrage viennent légèrement perturber la migration de l'ichtyofaune. L'objectif est de supprimer la structure de l'ancien ouvrage ou de créer une échancrure assez importante pour permettre le franchissement de l'ouvrage pour l'ensemble de l'ichtyofaune.</p>	<p>Amélioration du franchissement piscicole de l'ouvrage Diminution du linéaire influencé en amont de l'ouvrage</p>			<table border="1"> <thead> <tr> <th>Rubrique</th> <th>Seuil</th> <th>Bilan</th> </tr> </thead> <tbody> <tr> <td>3.1.1.0</td> <td></td> <td rowspan="5">Autorisation</td> </tr> <tr> <td>3.1.2.0</td> <td>D</td> </tr> <tr> <td>3.1.3.0</td> <td></td> </tr> <tr> <td>3.1.4.0</td> <td></td> </tr> <tr> <td>3.1.5.0</td> <td>A</td> </tr> </tbody> </table>	Rubrique	Seuil	Bilan	3.1.1.0		Autorisation	3.1.2.0	D	3.1.3.0		3.1.4.0		3.1.5.0

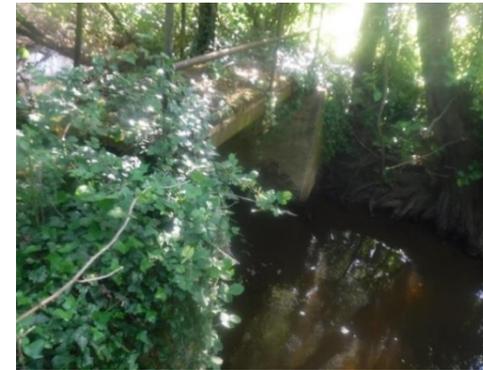
Type de travaux	Suppression de vannage			
Masse d'eau	Cours d'eau	Commune	Nom de l'ouvrage	Identifiant travaux
Jouanne Amont	Rocher (ruisseau du)	NEAU - 53163	Clapet du lieu-dit Courtaudon	BVJ_TVX00712

Code RDE : N.R.
 Classement liste 1 :
 Classement liste 2 :
 Dénivelé : 0m
 Coût prévisionnel (€ HT) : 4000
 Lieu-dit : Courtaudon

Description	Justification
Cet ancien clapet non fonctionnel ne présente pas de chute venant perturber directement la migration de l'ichtyofaune. Cependant celui-ci est en très mauvais état et la crémaillère est cassée (impossible de relever l'ouvrage entièrement). En période de hautes eaux, le clapet vient alors perturber les écoulements (forte zone d'influence en amont et accélération des écoulements en aval de l'ouvrage). A cette période, le franchissement de l'ouvrage pour l'ichtyofaune n'est pas optimal. La suppression de cet ouvrage non fonctionnel est alors nécessaire.	Amélioration du franchissement piscicole de l'ouvrage Diminution du linéaire influencé en amont de l'ouvrage Amélioration du transit sédimentaire Dynamisation des écoulements en amont de l'ouvrage

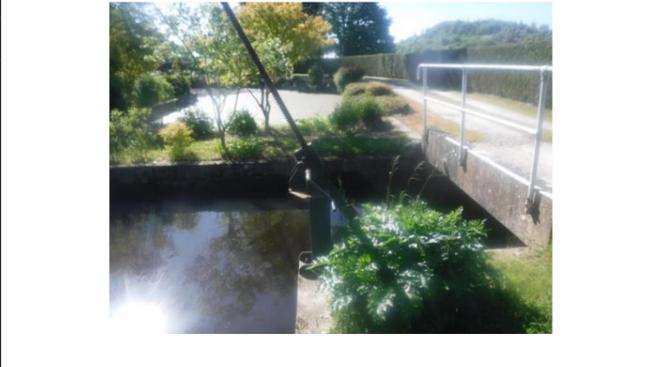
Type de travaux	Suppression de vannage			
Masse d'eau	Cours d'eau	Commune	Nom de l'ouvrage	Identifiant travaux
Jouanne Amont	Rocher (ruisseau du)	NEAU - 53163	Clapet du lieu-dit la Sauvagère	BVJ_TVX00718

Code ouvrage : BVJ_ROCHSIT002
 Type d'ouvrage : ouvrage de régulation hydraulique
 Code RDE : N.R.
 Classement liste 1 :
 Classement liste 2 :
 Dénivelé : 1,4m

Description	Justification
Le Clapet présente une chute importante fortement impactante pour la migration de l'ichtyofaune. Ce clapet bloque également le transit sédimentaire et il impacte les écoulements sur plusieurs centaines de mètres. L'ouvrage permet sans doute l'alimentation en eau du plan d'eau en rive gauche. La suppression du vannage permettra de restaurer la continuité piscicole et sédimentaire.	Amélioration du franchissement piscicole de l'ouvrage Diminution du linéaire influencé en amont de l'ouvrage Amélioration du transit sédimentaire Dynamisation des écoulements en amont de l'ouvrage

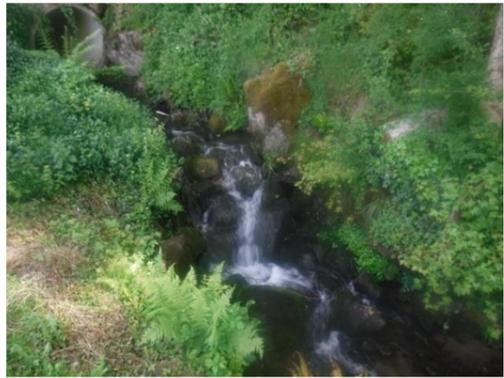
Procédure (L.214-1 du CE):													
<p>Moulin de Villiers. Plusieurs chutes successives sont présentes au niveau du moulin de Villiers. Ces obstacles viennent perturber la migration de l'ensemble de l'ichtyofaune. Le ruisseau de Villiers présente un potentiel très intéressant. Une étude est alors préconisée afin de voir les potentiels aménagements de l'ouvrage.</p>	<p>Amélioration du franchissement piscicole de l'ouvrage Diminution du linéaire influencé en amont de l'ouvrage</p>			<table border="1"> <thead> <tr> <th>Rubrique</th> <th>Seuil</th> <th>Bilan</th> </tr> </thead> <tbody> <tr> <td>3.1.1.0</td> <td></td> <td rowspan="5">Autorisation</td> </tr> <tr> <td>3.1.2.0</td> <td>D</td> </tr> <tr> <td>3.1.3.0</td> <td></td> </tr> <tr> <td>3.1.4.0</td> <td></td> </tr> <tr> <td>3.1.5.0</td> <td>A</td> </tr> </tbody> </table>	Rubrique	Seuil	Bilan	3.1.1.0		Autorisation	3.1.2.0	D	3.1.3.0		3.1.4.0		3.1.5.0

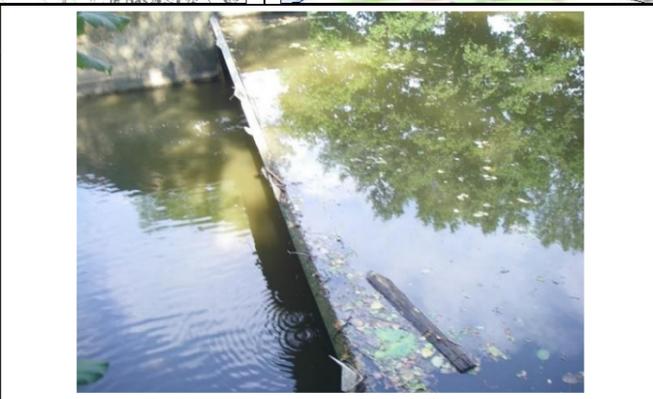
Type de travaux	Etude complémentaire et intervention			
Masse d'eau	Cours d'eau	Commune	Nom de l'ouvrage	Identifiant travaux
Jouanne Aval	Jouanne (rivière la)	ARGENTRE - 53007	Moulin de l'Ermitage	BVJ_TVX00621

Code ouvrage : BVJ_JOUASIT012
 Type d'ouvrage : moulin
 Code ROE : ROE6150
 Classement liste 1 :
 Classement liste 2 :
 Dénivelé : 1.2m

Description	Justification
Moulin de l'Ermitage. La présence d'une chute importante en aval de l'ouvrage ne permet pas la migration de l'ichtyofaune.	Amélioration du franchissement piscicole de l'ouvrage Diminution du linéaire influencé en amont de l'ouvrage

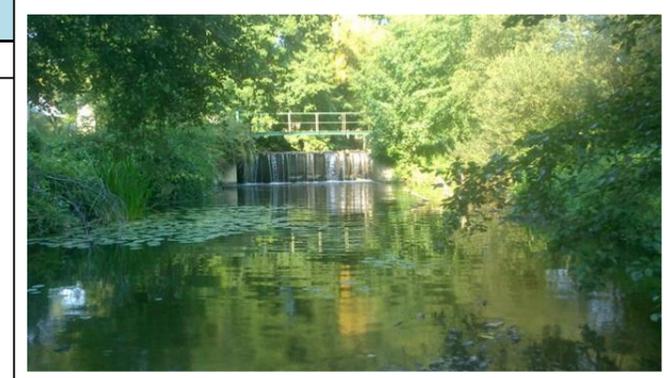
Type de travaux	Etude complémentaire et intervention			
Masse d'eau	Cours d'eau	Commune	Nom de l'ouvrage	Identifiant travaux
Jouanne Aval	Jouanne (rivière la)	FORCE - 53099	Moulin de Fourmusson	BVJ_TVX00619

Code ouvrage : BVJ_JOUASIT008
 Type d'ouvrage : moulin
 Code ROE :
 Classement liste 1 : DUI
 Classement liste 2 : DUI
 Dénivelé : 1.2m
 Coût prévisionnel (€ HT) : 40000
 Lieu-dit : Fourmusson

Description	Justification
Moulin de Fourmusson. La présence d'une chute importante en aval de l'ouvrage ne permet pas la migration de l'ichtyofaune.	Amélioration du franchissement piscicole de l'ouvrage Diminution du linéaire influencé en amont de l'ouvrage

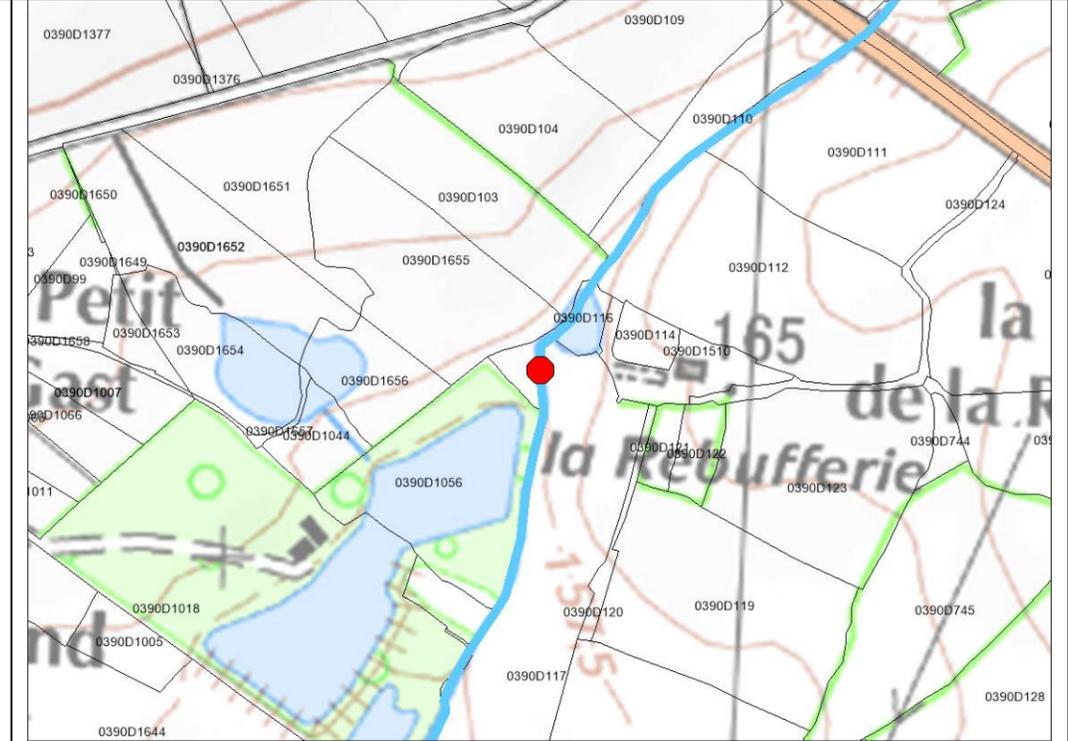
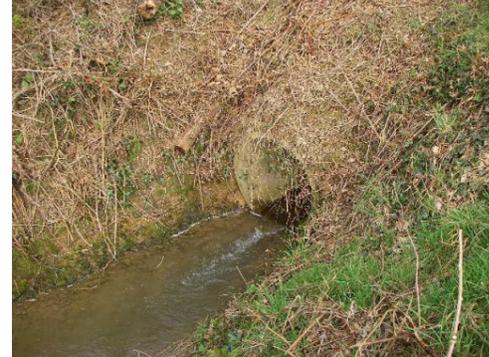
Vicoïn	Coudray (ruisseau de)	LE BOURGNEUF-LA-FORET - 53039	Passage busé 2 de la Rebufferie	BVV_TVX00096
--------	-----------------------	-------------------------------	---------------------------------	--------------

Code ouvrage : BVVCOUDSIT009
 Type d'ouvrage : ouvrage de franchissement
 Code RDE : N.R.
 Classement liste 1 :
 Classement liste 2 :
 Longueur de l'ouvrage : 3.0m
 Diamètre de la buse : NR
 Dénivelé : NR

Description	Justification
La création d'une rampe en enrochement est préconisée afin de faciliter le franchissement de l'ouvrage pour l'ensemble de l'ichtyofaune.	Amélioration du franchissement piscicole de l'ouvrage

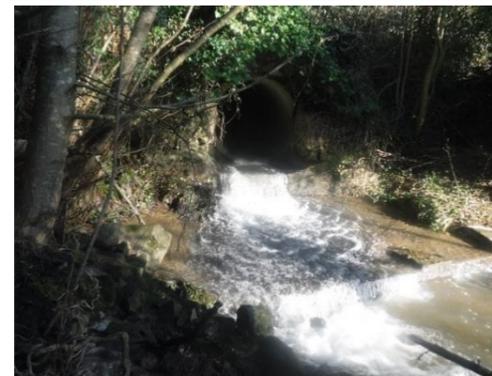
Description	Justification
La création d'une rampe en enrochement est préconisée afin de faciliter le franchissement de l'ouvrage pour l'ensemble de l'ichtyofaune.	Amélioration du franchissement piscicole de l'ouvrage

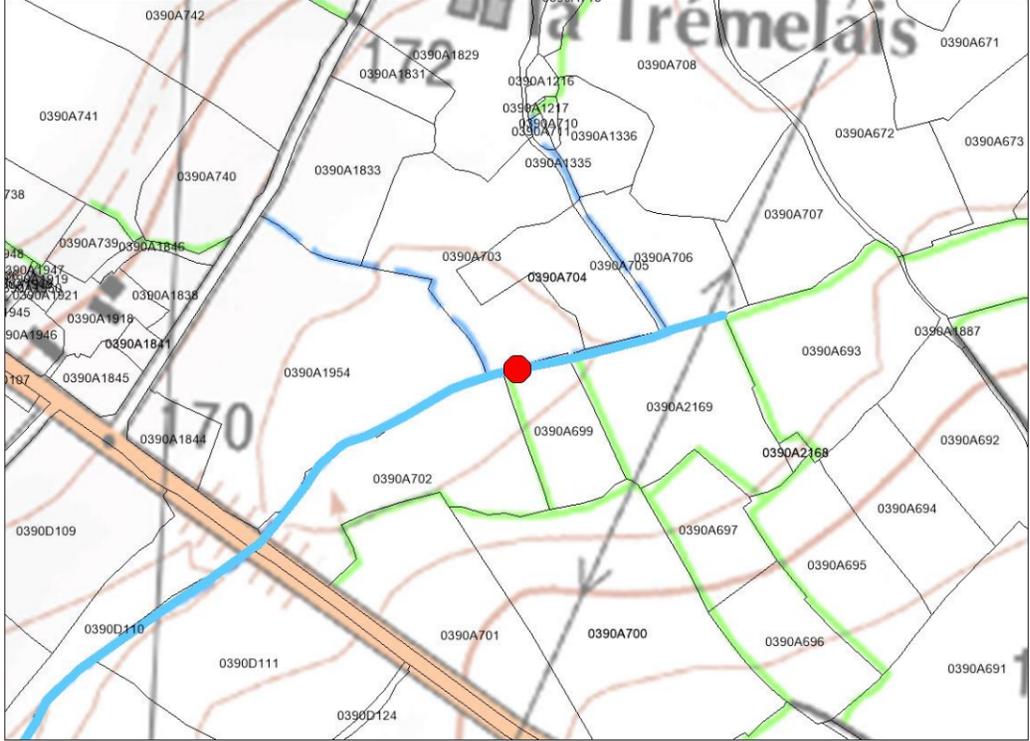
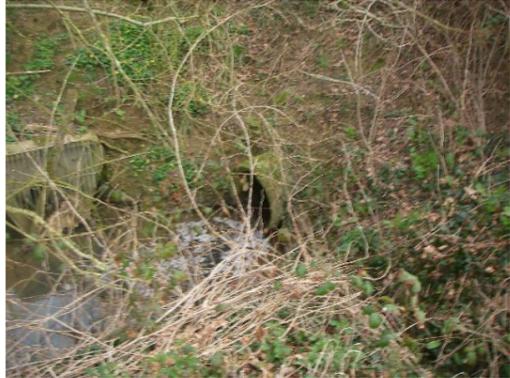
Procédure (L.214-1 du CE) :													
Passage busé à remplacer par une buse PEHD. Cet aménagement s'inscrit dans un projet global de restauration du ruisseau de Coudray.	Amélioration du franchissement piscicole de l'ouvrage			<table border="1"> <thead> <tr> <th>Rubrique</th> <th>Seuil</th> <th>Bilan</th> </tr> </thead> <tbody> <tr> <td>3.1.1.0</td> <td></td> <td rowspan="5">Déclaration</td> </tr> <tr> <td>3.1.2.0</td> <td>0</td> </tr> <tr> <td>3.1.3.0</td> <td></td> </tr> <tr> <td>3.1.4.0</td> <td></td> </tr> <tr> <td>3.1.5.0</td> <td>0</td> </tr> </tbody> </table>	Rubrique	Seuil	Bilan	3.1.1.0		Déclaration	3.1.2.0	0	3.1.3.0		3.1.4.0		3.1.5.0

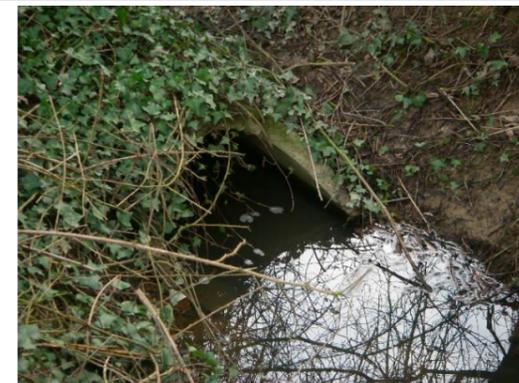
Vicoin Coudray (ruisseau de) LE BOURGNEUF-LA-FORET - 53039 Busage I du lieu-dit la Croix de la Rebufferie BVV_TVX00261

Code ouvrage : BVVCOUDSIT010
 Type d'ouvrage : ouvrage de franchissement
 Code RDE : N.R.
 Classement liste 1 :
 Classement liste 2 :
 Longueur de l'ouvrage : NR
 Diamètre de la buse : 0.4
 Dénivelé : NR
 Coût prévisionnel (€ HT) : 2500
 Lieu-dit : la Croix de la Rebufferie

Description	Justification
Passage busé à remplacer par une buse PEHD. Cet aménagement s'inscrit dans un projet global de restauration du ruisseau de Coudray.	Amélioration du franchissement piscicole de l'ouvrage

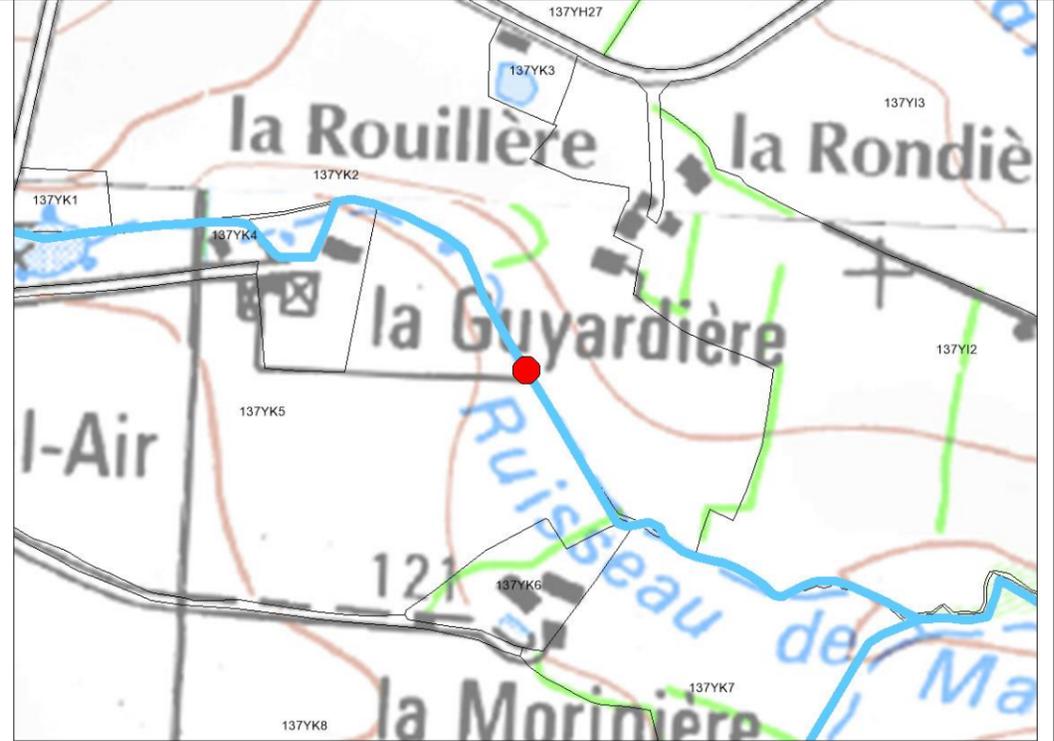
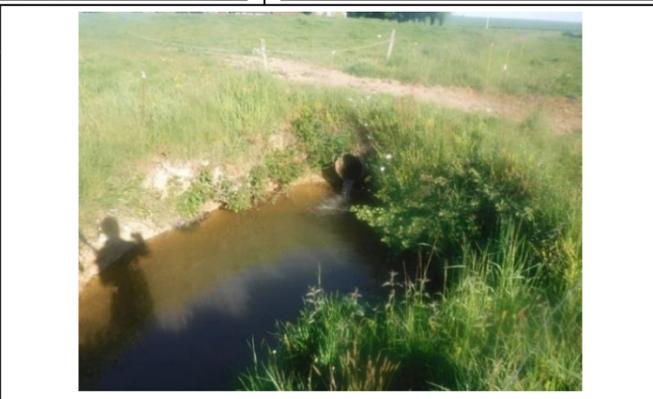
Vicoin Macheferrière (ruisseau de la) LOIRON-RUILLE - 53137 Passage busé la Guyardière BVV_TVX00376

Code RDE : N.R.
Classement liste 1 :
Classement liste 2 :
 Longueur de l'ouvrage : 5m
 Diamètre de la buse : 0.4m
 Dénivelé : 0.20m

Description	Justification
Passage busé à remplacer par une buse PEHD (buse sous dimensionnée et chute en aval de l'ouvrage). Cet aménagement s'inscrit dans un projet global de restauration du ruisseau de la Macheferrière.	Amélioration du franchissement piscicole de l'ouvrage

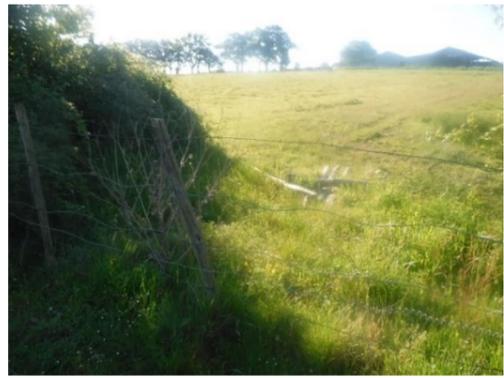
Procédure (L.214-1 du CE) :		
			Rubrique	Seuil	Bilan
Passage busé à remplacer par une buse PEHD. Cet aménagement s'inscrit dans un projet global de restauration du ruisseau de la Morinière.	Amélioration du franchissement piscicole de l'ouvrage		3.1.1.0		Déclaration
			3.1.2.0	0	
			3.1.3.0		
			3.1.4.0		
			3.1.5.0	0

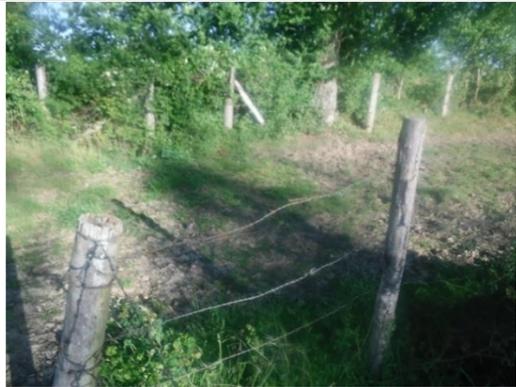
Procédure (L.214-1 du CE) :														
Passage busé à remplacer par une buse PEHD. Cet aménagement s'inscrit dans un projet global de restauration du ruisseau de la Morinière.	Amélioration du franchissement piscicole de l'ouvrage

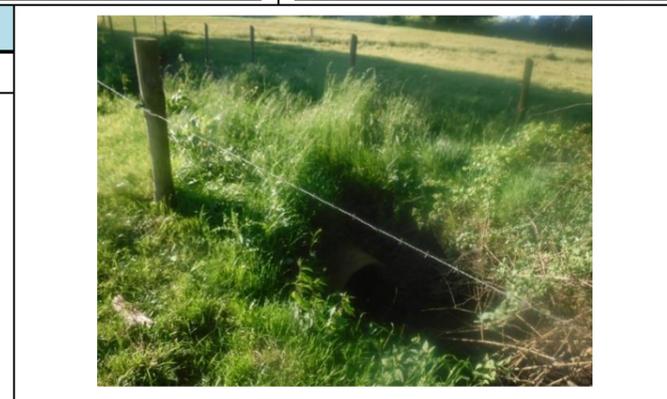
Description	Justification
Passage busé à remplacer par une buse PEHD. Cet aménagement s'inscrit dans un projet global de restauration du ruisseau de la Morinière.	Amélioration du franchissement piscicole de l'ouvrage

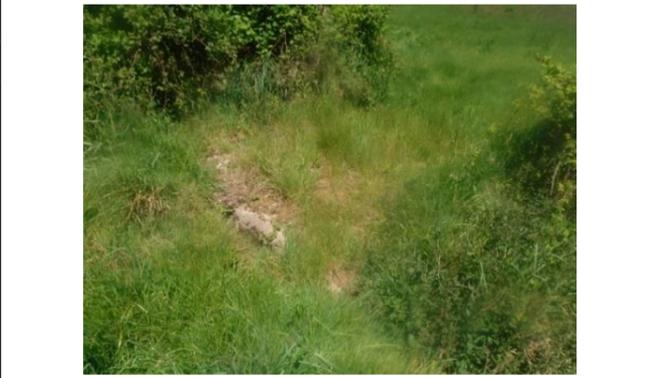
Description	Justification
Passage busé en mauvais état à remplacer par une buse PEHD. Cet aménagement s'inscrit dans un projet global de restauration du ruisseau de la Potterie. Ces travaux ont également un enjeu important concernant le risque d'inondation sur ce cours d'eau.	Amélioration du franchissement piscicole de l'ouvrage

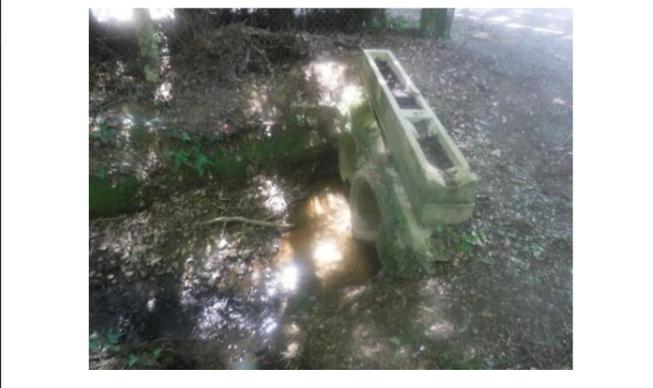
Description	Justification
Passage busé à remplacer par une buse PEHD (buses sous dimensionnées). Cet aménagement s'inscrit dans un projet global de restauration du ruisseau de la Potterie. Ces travaux ont également un enjeu important concernant le risque d'inondation sur ce cours d'eau. Une habitation est présente sur une zone inondable en rive gauche.	Amélioration du franchissement piscicole de l'ouvrage

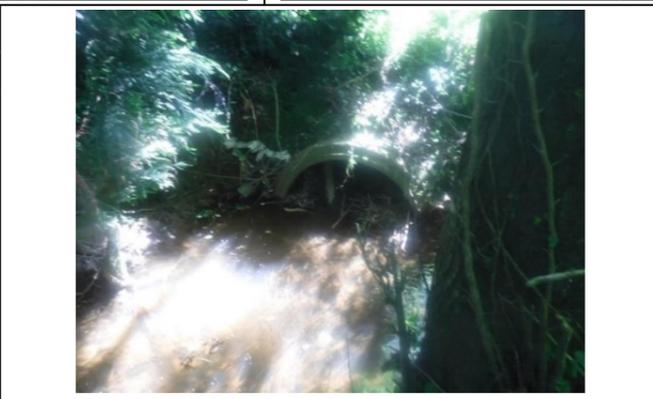
Description
 Passage busé sous dimensionné à remplacer par une buse PEHD. Cet aménagement s'inscrit dans un projet global de restauration du ruisseau de la Potterie.

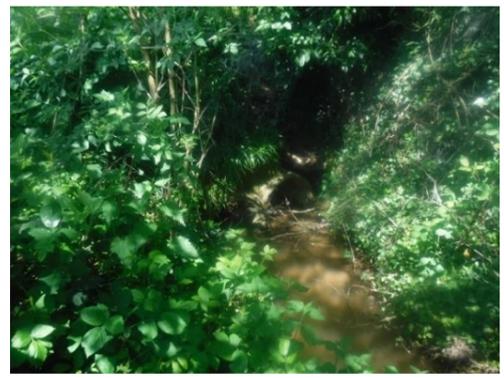
Description	Justification
Passage busé sous dimensionné à remplacer par un pont cadre. Cet aménagement s'inscrit dans un projet global de restauration du ruisseau de la Potterie. Ces travaux ont également un enjeu important concernant le risque d'inondation sur ce cours d'eau. Une habitation est présente sur une zone inondable en rive gauche.	Amélioration des écoulements favorable aux écoulements en crue (meilleure évacuation) Amélioration du franchissement piscicole de l'ouvrage Diminution du linéaire influencé en amont de l'ouvrage

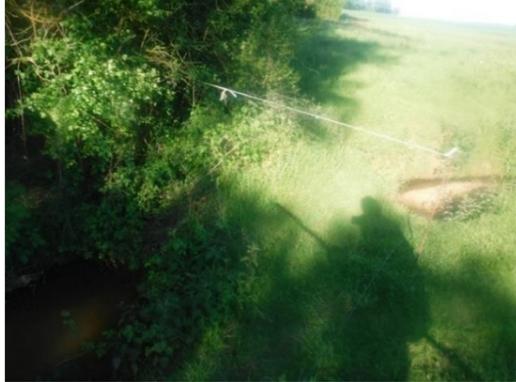
Description	Justification																
Passage busé à supprimer.	Amélioration du franchissement piscicole de l'ouvrage Diminution du linéaire influencé en amont de l'ouvrage

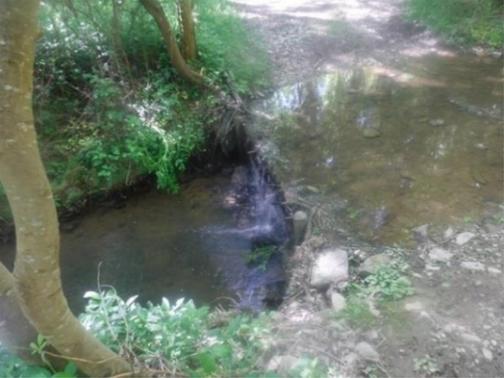
Procédure (L.214-I du CE) :												
Ancien seuil permettant de caler la ligne d'eau et de créer un passage à gué. Une mise en place de passerelle a également été préconisée sur ce site.	Amélioration du franchissement piscicole de l'ouvrage Diminution du linéaire influencé en amont de l'ouvrage			<table border="1"> <thead> <tr> <th>Rubrique</th> <th>Seuil</th> <th>Bilan</th> </tr> </thead> <tbody> <tr> <td>3.1.1.0</td> <td></td> <td rowspan="5">Déclaration</td> </tr> <tr> <td>3.1.2.0</td> <td>0</td> </tr> <tr> <td>3.1.3.0</td> <td></td> </tr> <tr> <td>3.1.4.0</td> <td></td> </tr> <tr> <td>3.1.5.0</td> <td>0</td> </tr> </tbody> </table>	Rubrique	Seuil	Bilan	3.1.1.0		Déclaration	3.1.2.0	0	3.1.3.0		3.1.4.0

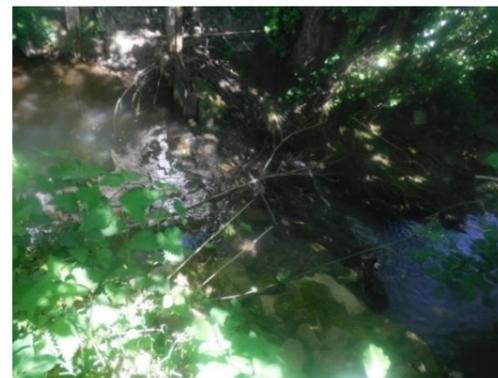
Description	Justification
Le seuil présente une chute importante qui vient perturber la migration de l'ichtyofaune. L'arasement du seuil permettra de rétablir la continuité sédimentaire et piscicole.	Amélioration du franchissement piscicole de l'ouvrage Diminution du linéaire influencé en amont de l'ouvrage

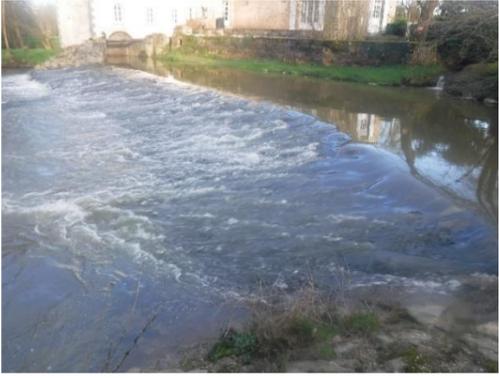
<p>Description et justification de l'intervention</p> <table border="1"> <thead> <tr> <th>Description</th> <th>Justification</th> </tr> </thead> <tbody> <tr> <td>Moulin de Regereau. Des aménagements ont déjà été réalisés sur le moulin de Regereau. La réalisation de l'échancrure dans le seuil permet le franchissement de l'ouvrage pour une partie de l'ichtyofaune mais l'aménagement n'est pas optimal. La mise en place d'une rugosité au sein de l'échancrure (ancrage de blocs) permettrait de faciliter le franchissement de l'ouvrage.</td> <td>Amélioration du franchissement piscicole de l'ouvrage Diminution du linéaire influencé en amont de l'ouvrage</td> </tr> </tbody> </table>
